Visite de chantier # 4

ARCHITECH DESIGN

CPE L'Enfantillage Coaticook - Nouvelle installation
244, rue St-Marc, Coaticook

Projet numéro 23-06-01(79)

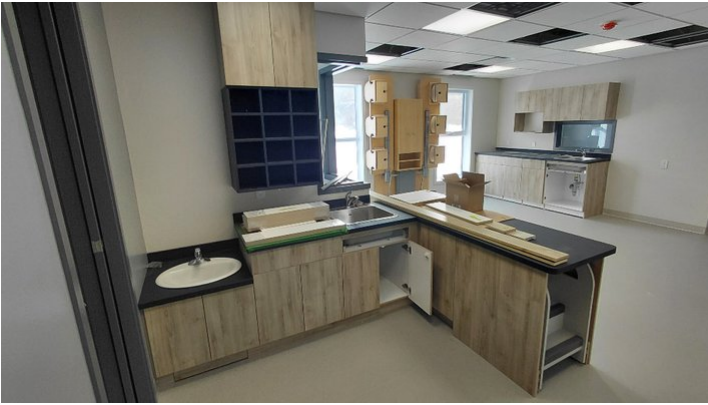
4.14.3 Cases à couches

Les cases à couches au-dessus de la table à langer de la pouponnière ont été installées un peu plus haut afin d'éviter un conflit avec une prise de courant

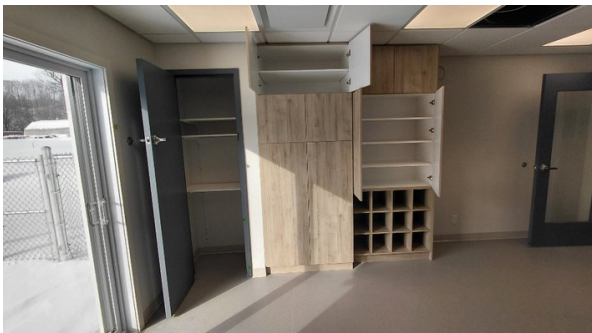
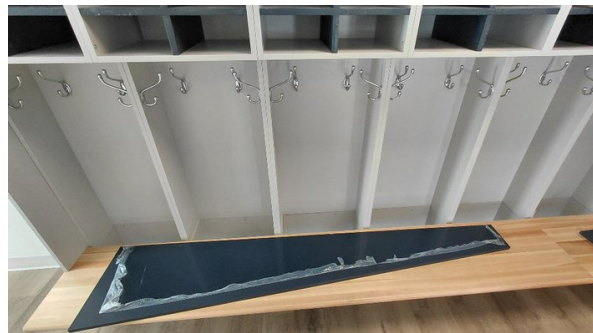
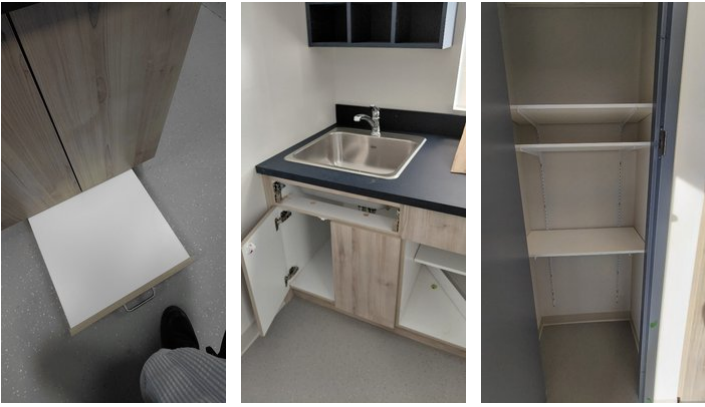
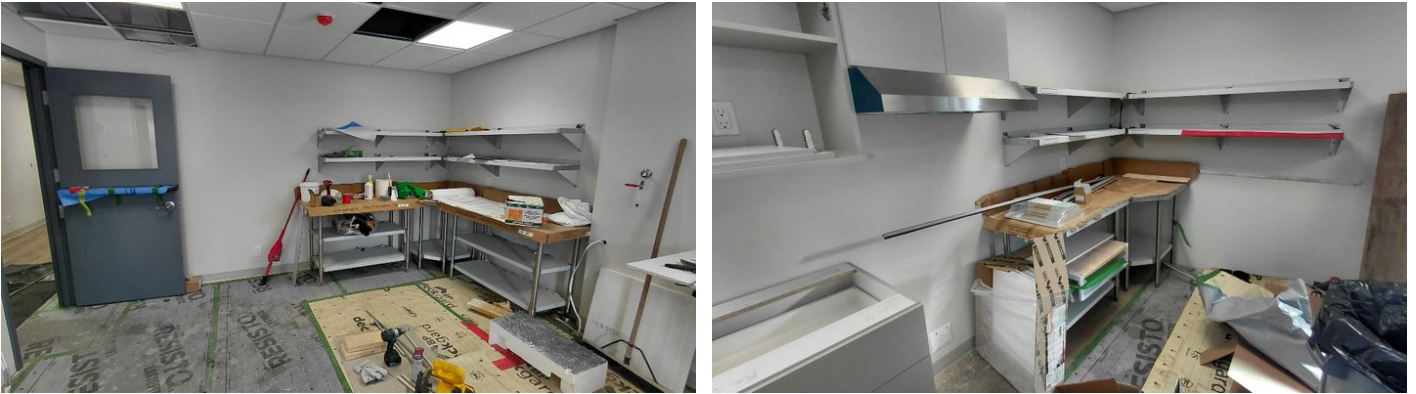
4.16.2 Mobilier

1. Les poignées sont manquantes
2. Vis visibles sur le panneau du fond des casiers. L'entrepreneur a mentionné qu'il allait les remplacer par des vis fraisées serait
3. Certains des loquets des escaliers escamotables sont difficile à utilisés. Le mécanisme bloque
4. Les loquets des marches pied des lavabos enfants sont manquants
5. La surface du dessus d'un des marche-pied est endommagé
6. Les façades d'armoire des panneaux ouvrant et leur quincaillerie est manquante
7. S'assurer que toutes les crémaillères de 60" sont installées à 12" du sol (le haut des crémaillères devraient alors être à 6'-0" du sol) tel que demandé dans le courriel envoyé à Mathieu le 3 septembre
8. Les mobiliers en inox sont tous au chantier, mais l'installation est à compléter

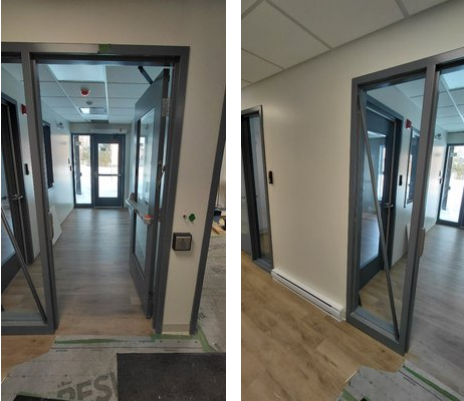
4.16.5 Contrôle d'accès

1. L'installation et la mise en fonction du système de contrôle d'accès est à compléter
2. Le lecteur pour la porte P118a doit être déplacé du côté intérieur du bureau

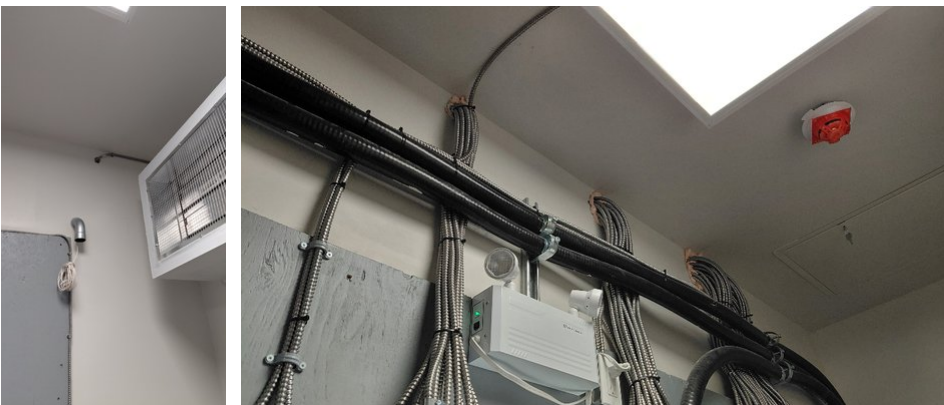
4.16.6 Scellant coupe-feu

1. Les scellants coupe-feu requis ne sont pas tous fait
2. Un produit non conforme semble avoir été utilisé pour sceller l'ouverture dans la salle mécanique. SVP fournir la fiche technique ou remplacer par un scellant coupe-feu conforme

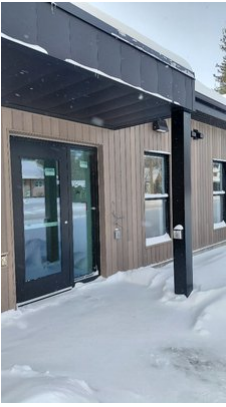
4.16.7 Poignée à tirer

Les poignées à tirer pour les portes extérieures et pour les portes des vestibules sont manquantes

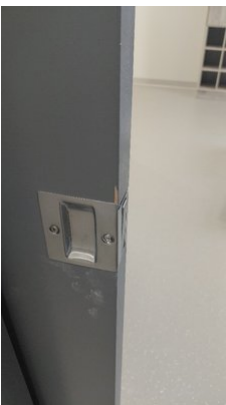
4.16.8 Poignée porte escamotable

Les poignées des portes escamotables entre les locaux et celles des WC des aires de jeu non pas été installée à 1525mm du sol tel qu'indiqué à la note 02 du tableau des portes. Les poignées déjà installées seront conservées et une nouvelles poignée devra être installée.

Les serrures des portes escamotables devrait tous être du modèle C-95SL-OT tel qu'annoté à plusieurs reprise sur les dessins d'atelier. J'ai aussi mentionné dans les annotations que j'étais ouverte aux suggestions et que l'élément le plus important de la serrure est la fonction autolatch. Il n'est pas nécessaire que la porte se verrouille, mais faut absolument qu'il y a est un autolatch pour éviter que les enfants puissent ouvrir la porte seul.

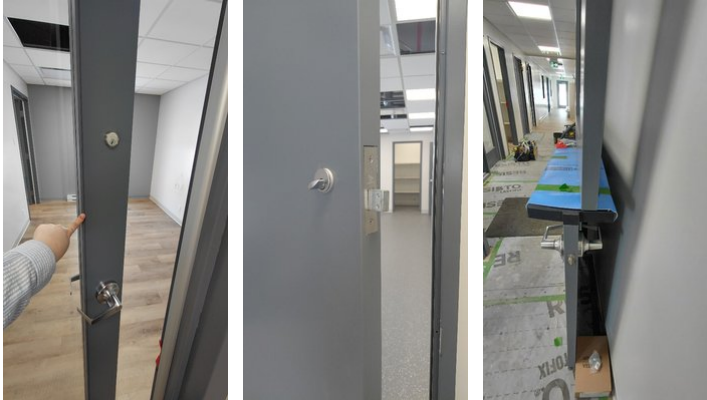
4.16.9 Quincaillerie porte

1. Les seuils tombant encastrés doivent être ajustés avant l'installation des protège-doigts
2. P118a - le cylindre de la serrure doit être du côté bureau tel que décrit à la note 09

3. P121a - Le mécanisme pêne-dormant n'est pas fonctionnel du côté aire de jeu
4. Les butoirs de la porte hollandaise doivent être installés

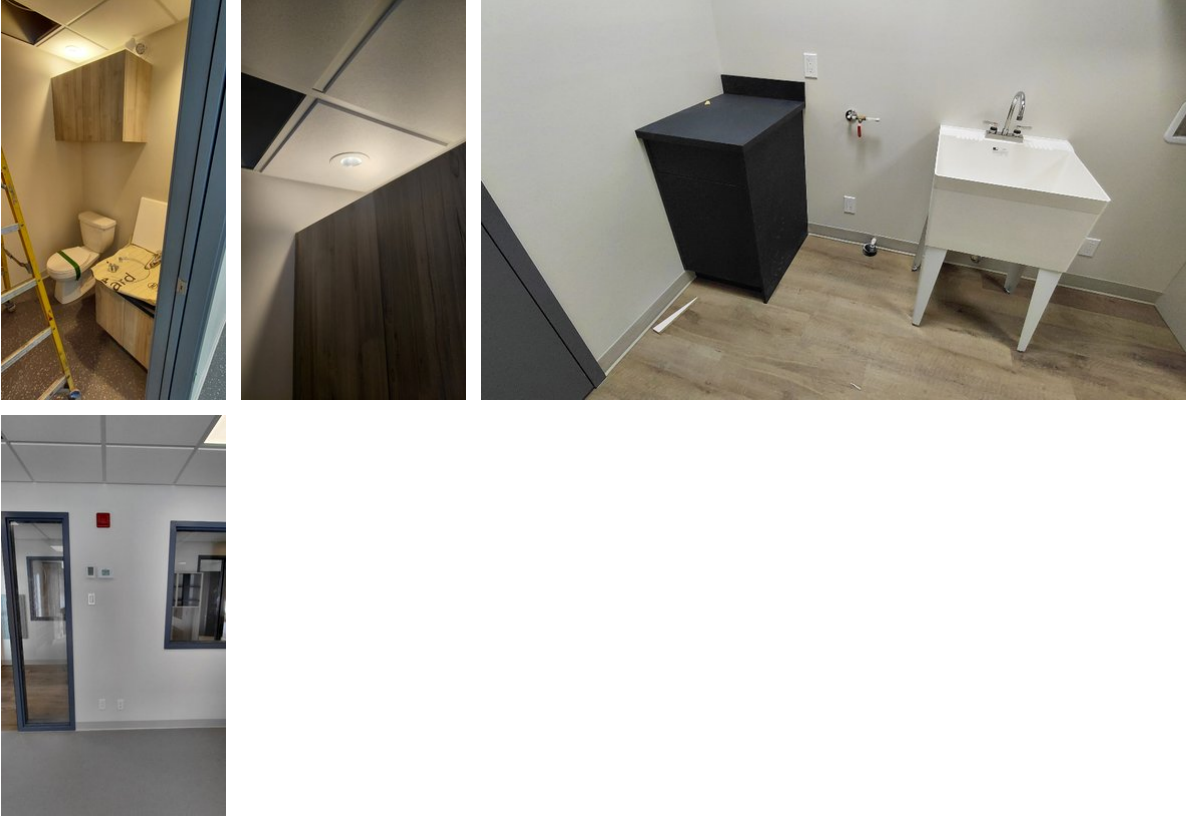
4.16.11 Mécanique & électricité

1. Vestiaire et rangement pouponnière: l'interrupteur semble activer le luminaire et la ventilation, ça ne me semble pas idéal si on souhaite garder la lumière allumée durant la journée. Le bruit du ventilation lorsqu'on peut l'éviter me semble être un enjeu pour le confort des usagers
2. WC salle multi: un des spot encastré est en conflit avec le caisson de mobilier, ce qui crée de l'ombrage dans le local
3. Buanderie: il y un tuyau qui traverse le mur en la conciergerie et la buanderie pour se déverser dans un autre conduit à l'endroit où est prévu le lave-vaisselle. Le client demandait de quoi il s'agissait

4. La hauteur d'installation de plusieurs contrôles (interrupteurs, thermostat et autres) n'est pas conforme au code du bâtiment en termes d'accessibilité universelle (section 3.8.2.6). La hauteur maximale avec le plancher est de 1200mm. Les clientes préféraient conserver les contrôles à la hauteur à laquelle ils sont présentement, mais elles veulent aussi éviter des problèmes de non-conformité avec la RBQ.

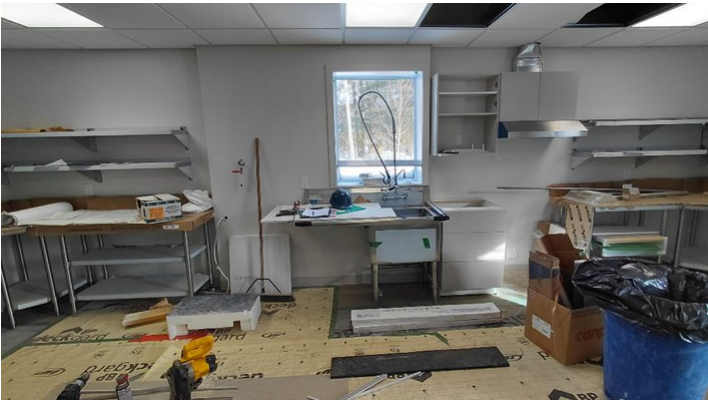
4.16.12 Robinet cuisine

Le robinet de la cuve de la lavage dans la cuisine doit être fixé en hauteur à travers la fenêtre avec la barre de métal
