## RAPPORT D'INSPECTION

### PRÉ-ACHAT

#### ADRESSE DU BÂTIMENT INSPECTÉ

36 Rue Roy, St-Pie, Qc J0H 1W0.

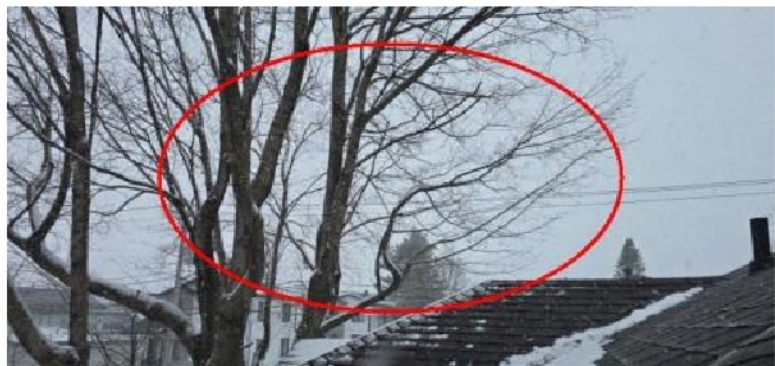
Des branches d'arbres ont été observées près de la toiture. Les branches d'arbre qui diminuent l'ensoleillement augmentent aussi le taux d'humidité sur les bardeaux, ce qui provoque la formation de mousse, causant ainsi une usure et une détérioration prématurée. Un émondage et un entretien régulier seront nécessaires afin de prévenir l'usure de la toiture.

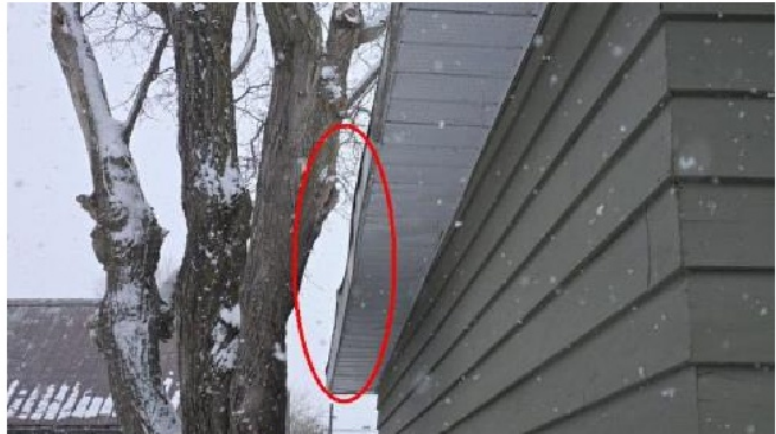
**AVIS:** La toiture n'a été que partiellement inspectée. La bordure de toit est endommagée, elle est déformée et la toiture est une composante très importante du bâtiment. Il est donc primordial d'en connaître son état avant de conclure votre transaction. Dès que possible et avant de signer la levée de vos conditions de votre offre d'achat. Faire examiner le toit par un expert pour identifier le matériau de couverture, son état et la durée de vie restante. Faire évaluer la bordure de toit et déterminer les mises à niveau nécessaires, en estimant leurs coûts et en établissant un calendrier pour leur réalisation.

Des dommages sont observés à la bordure du toit.

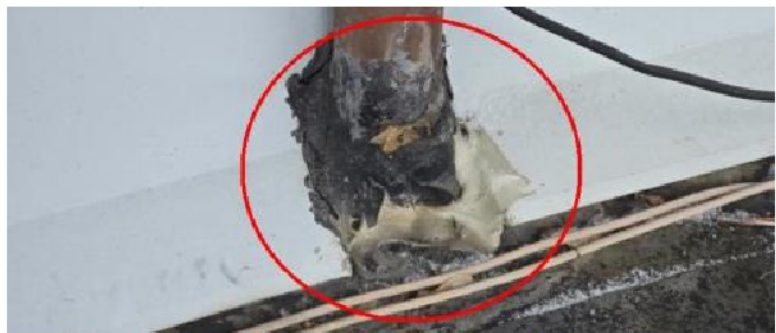
### MÂT ET CONDUIT ÉLECTRIQUE

Le calfatage du solin du mât électrique est douteux. Risque d'infiltration d'eau. Dès que possible faire vérifier et refaire le calfatage du solin du mât électrique. Remplacer toutes les composantes endommagées.

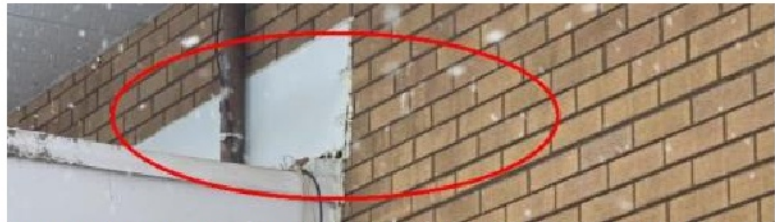
TOITURE / MUR

Joint ouvert sur le solin du mur. Risque d'infiltration d'eau. Réparer le joint du solin, vérifier et remplacer les composantes endommagées.

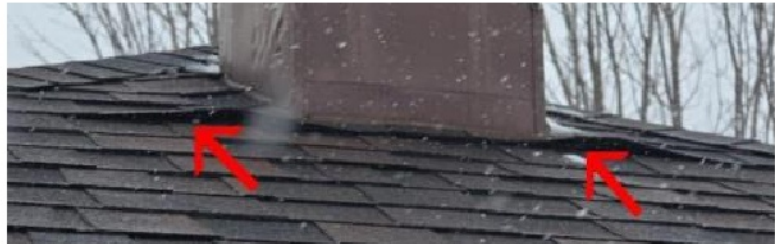
CHEMINÉE 1

Le solin de la cheminée est mal fixé. Risque d'infiltration d'eau. Faire vérifier et réparer ou remplacer le solin de la cheminée. Remplacer toutes les composantes endommagées.

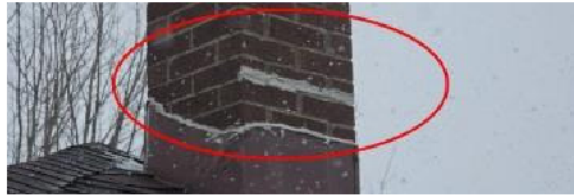
Des réparations sont visibles sur la cheminée. L'accès impossible de la cheminée a empêché l'inspection de la partie supérieure. Nous vous recommandons de consulter un expert en cheminée de maçonnerie pour obtenir son opinion sur son état et des modifications à effectuer. De plus nous vous suggérons d'obtenir une soumission concernant les travaux à compléter, et ce, avant la levée des conditions d'achat. Cela vous permettra d'avoir une évaluation des coûts et de pouvoir planifier des mises à niveau futures.

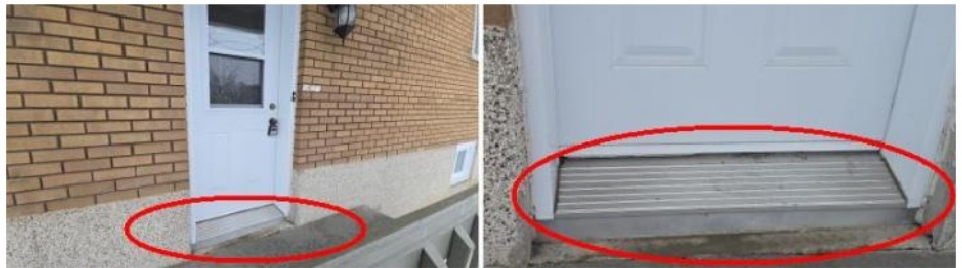
Le joint sous le seuil de porte est ouvert. Risque d'infiltration d'eau. Réparer ou faire le joint sous le seuil de la porte.

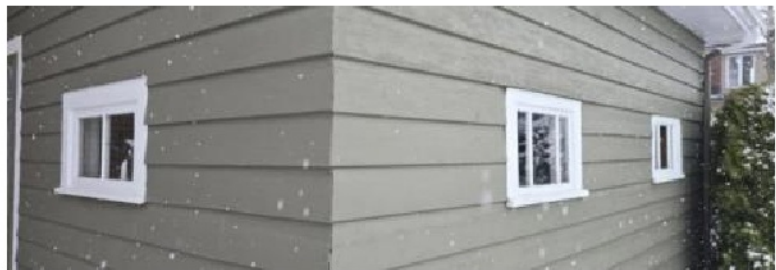
### FENÊTRES GARAGE

Les fenêtres sont d'origine et approchent de leurs fins de leurs vies utiles, le remplacement des fenêtres est à prévoir.  
Avant de signer la levée de vos conditions de votre offre d'achat. Faire appel à un spécialiste pour vérifier et évaluer le cout de remplacement des fenêtres. Cela vous permettra d'avoir une évaluation des coûts et de pouvoir planifier des mises à niveau futures.

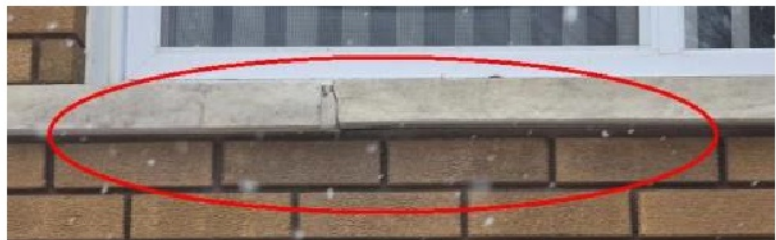
### FENÊTRES

Les joints de maçonnerie de plusieurs l'allèges sont ouvert. Risque d'infiltration d'eau et de dommages aux composantes internes du mur.  
À la prise de possession, faire réparer le joint des l'allège de la fenêtre. Vérifier et remplacer les composantes endommagées.

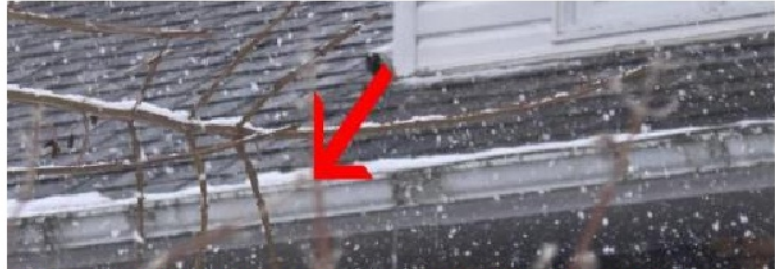
La descente de gouttière déverse l'eau sur la toiture. À long terme, ceci causera une usure prématurée du bardeau et augmentera la probabilité d'une infiltration d'eau.

Installer des extensions pour que l'eau se déverse dans la gouttière inférieure.

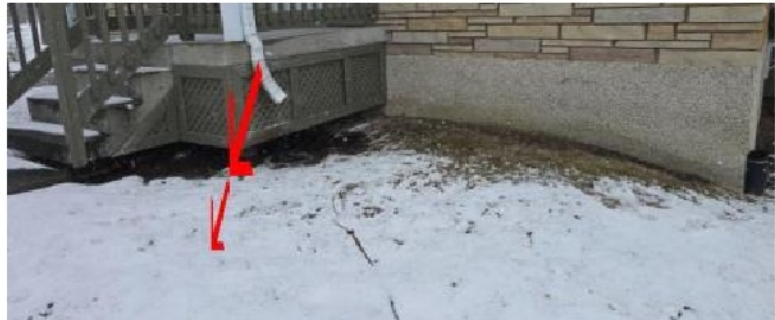
Les descentes de gouttières déversent leurs eaux au pied de la fondation. Ceci augmente l'apport d'eau au drain de fondation, les risques d'infiltration d'eau et l'humidité dans le sous-sol. Le déversement des eaux devrait se faire à 2 mètres du mur du bâtiment sur un terrain en pente positive. Installer des extensions de descentes de gouttières de 2 mètres et vérifier l'écoulement des eaux pour que la pente du terrain éloigne l'eau de la fondation.

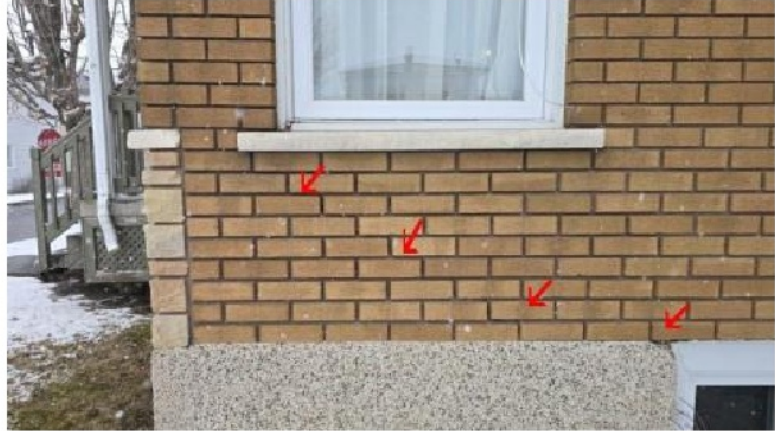
Des fissures ont été observées sur les murs de briques ou de pierres de la maison. Risque d'infiltration d'eau dans l'enveloppe du bâtiment. Avant de signer la levée de vos conditions de votre offre d'achat. Nous vous recommandons de consulter un maçon afin de déterminer la cause des fissures et d'obtenir son opinion sur les modifications à apporter. De plus nous vous suggérons d'obtenir une soumission concernant les travaux à compléter, et ce, avant la levée des conditions d'achat. Cela vous permettra d'avoir une évaluation des coûts et de pouvoir planifier des mises à niveau futures selon les recommandations du maçon.

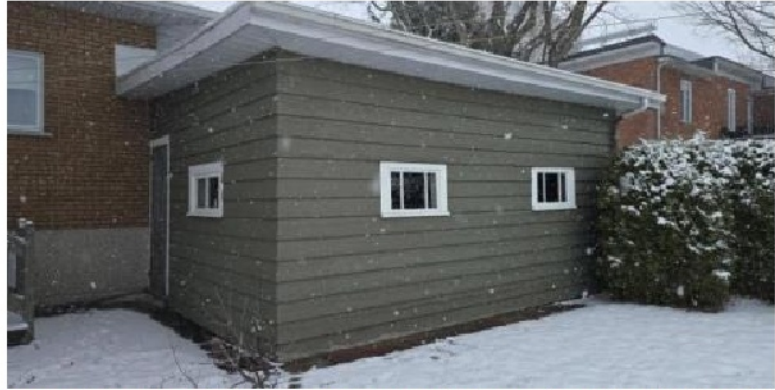
## CLINS DE BOIS GARAGE

Le revêtement de clins de bois est d'origine de la maison, il a été installé selon les recommandations de l'époque. Aucune ventilation sous le revêtement de clins de bois. Des sections du revêtement sont en contact avec le sol. La ventilation sous le revêtement a pour fonction d'assurer la ventilation et diminuer les risques de dommages causés par la présence de condensation ou de présence d'eau.

Avant de signer la levée de vos conditions de votre offre d'achat. Nous vous recommandons de consulter un entrepreneur spécialisé en revêtement de bois afin d'obtenir son opinion sur les modifications à apporter. De plus nous vous suggérons d'obtenir une soumission concernant les travaux à compléter, et ce, avant la levée des conditions d'achat. Cela vous permettra d'avoir une évaluation des coûts et de pouvoir planifier des mises à niveau futures.

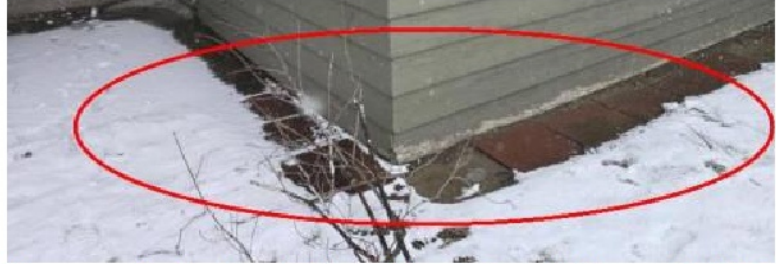
Aucun dégagement entre le sol et le revêtement mural. Risque d'infiltration d'eau dans l'enveloppe du bâtiment. Risque de dommage à l'enveloppe du bâtiment et aux composantes intérieures, causé par l'humidité. Un dégagement de 8" est nécessaire entre le sol et le recouvrement mural. Dégager le clin du sol. Bien qu'aucun dommage ne soit apparent, il y a possibilité de dommages cachés à la structure de bois derrière le clin, particulièrement à la lisse et au bas du mur. Recommandé de vérifier l'intérieur du mur pour voir les dommages et faire toutes les réparations si nécessaire.

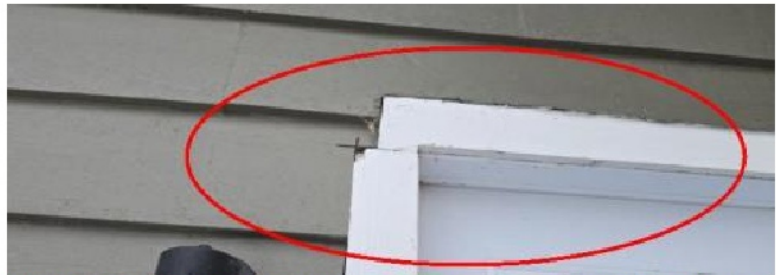
#### GARNITURES / MOULURES

Le calfeutrage des garnitures est absent ou fissuré. Refaire le calfeutrage des garnitures.

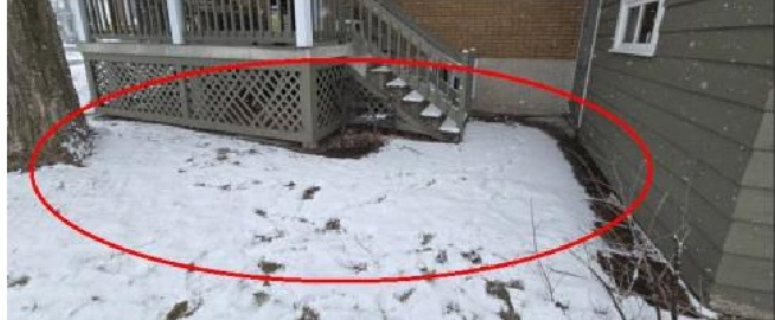
### TOPOGRAPHIE DU TERRAIN

Des pentes négatives ont été observées autour de la maison. Pour assurer un écoulement des eaux de pluie et de fonte des neiges loin de la maison, il est important d'avoir des pentes positives. La pente de terrain idéale est de un pouce de dénivellation pour chaque pied jusqu'à 6 pieds. La présence de descente de gouttières trop près de la fondation peut favoriser l'accumulation d'eau et augmenter le risque d'infiltration. Vérifier et corriger les pentes négatives près du bâtiment là où il est nécessaire.

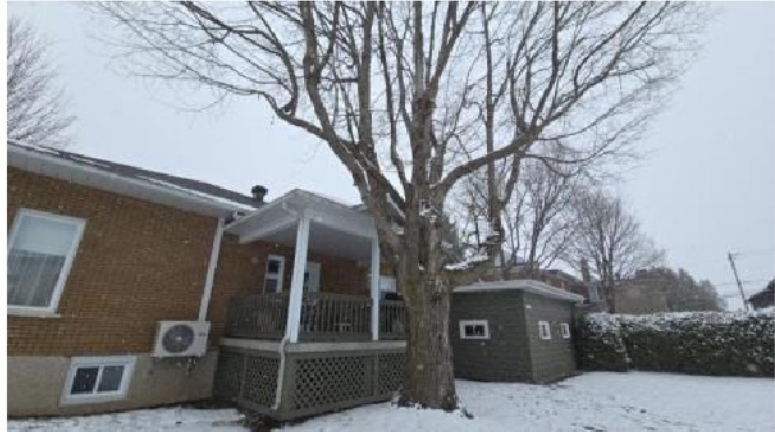
## ARBRE-VÉGÉTATION

Un arbre de grande dimension se trouve près de la maison. Nous vous recommandons de consulter un émondeur pour obtenir son opinion sur l'état de l'arbre et pour déterminer si l'arbre représente un risque pour la maison et s'il doit être émondé ou abattu. De plus nous vous suggérons d'obtenir une soumission concernant les travaux à compléter, et ce, avant la levée des conditions d'achat. Cela vous permettra d'avoir une évaluation des coûts et de pouvoir planifier les travaux recommandés.

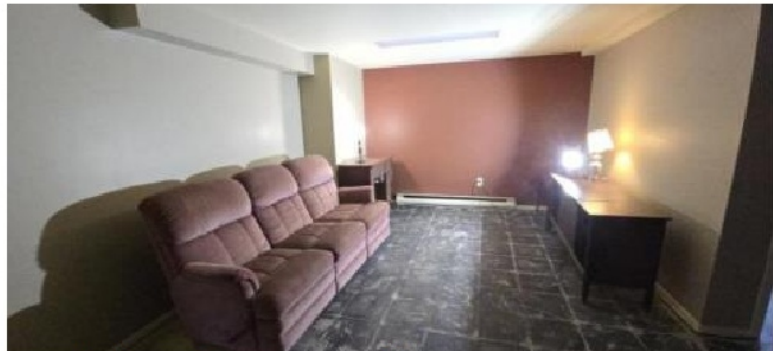
#### SALLE FAMILIALE (SOUS SOL)

Des travaux de rénovation sont à compléter.  
Nous vous recommandons de consulter un entrepreneur en finition intérieure pour identifier les travaux à compléter et obtenir une soumission des travaux à effectuer, et ce, avant la levée des conditions d'achat.

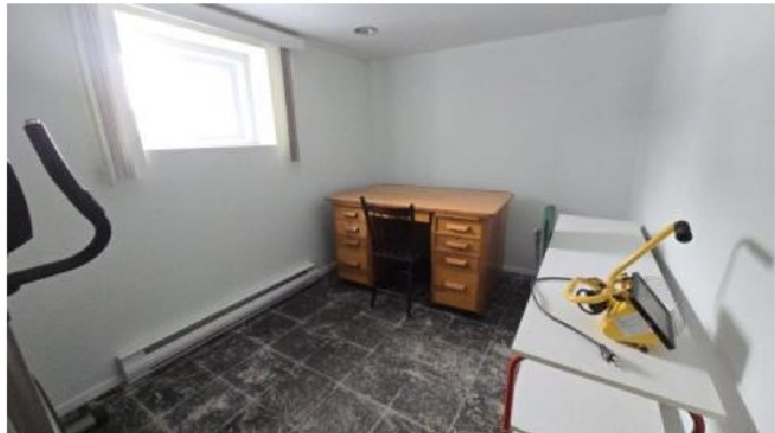
### CHAMBRE 1 SOUS-SOL

Des travaux de rénovation sont à compléter.  
Nous vous recommandons de consulter un entrepreneur en finition intérieure pour identifier les travaux à compléter et obtenir une soumission des travaux à effectuer, et ce, avant la levée des conditions d'achat.

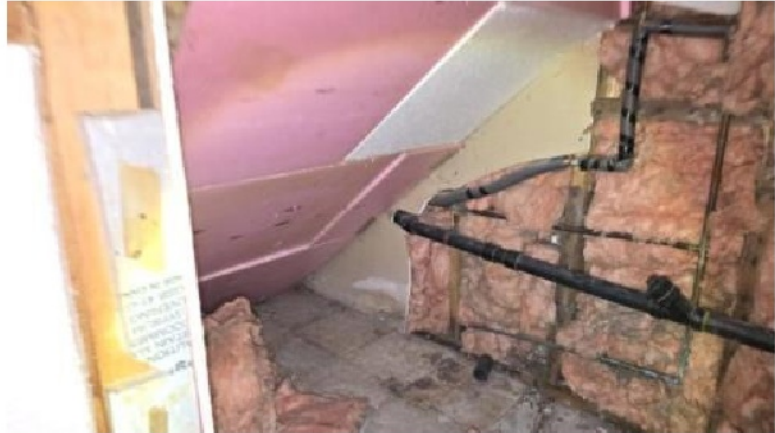
**PIÈCE DE RANGEMENT SOUS  
L'ESCALIER (SOUS SOL)**

Des travaux de rénovation sont à compléter. Avant de signer la levée des conditions de votre offre d'achat. Nous vous recommandons de consulter un entrepreneur en finition intérieure pour identifier les travaux à compléter et obtenir une soumission des travaux à effectuer, et ce, avant la levée des conditions d'achat.

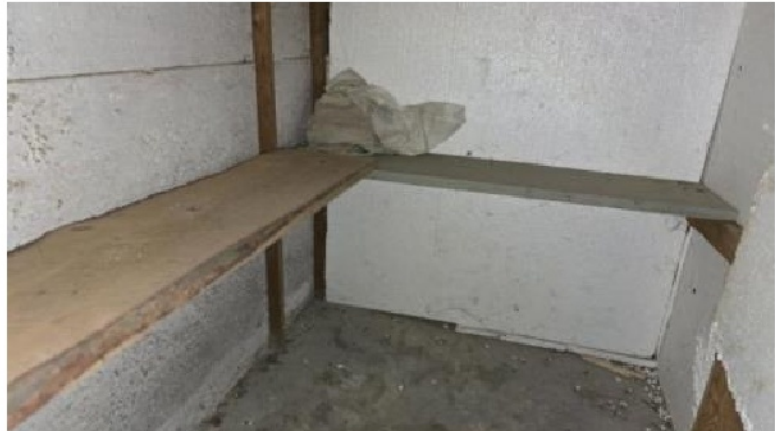
Isolant rigide exposé sur les murs. Couvrir les panneaux isolants avec du gypse pour les protéger des flammes.

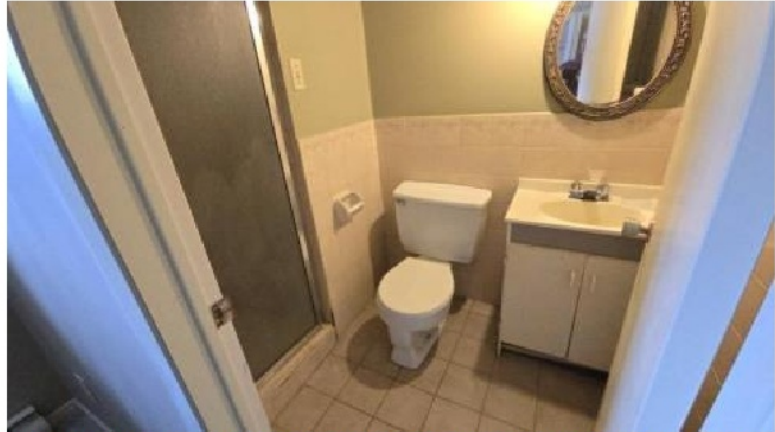
*SALLE DE BAIN (SOUS SOL)*

Des indices visibles de déficience ont été observés au moment de l'inspection. Avant de signer la levée des conditions de votre offre d'achat. Nous vous recommandons de consulter un entrepreneur en finition intérieure pour connaître son opinion sur l'état de la pièce et obtenir une soumission des travaux à effectuer, et ce, avant la levée des conditions d'achat. Voir les recommandations contenues dans la section intérieur du rapport

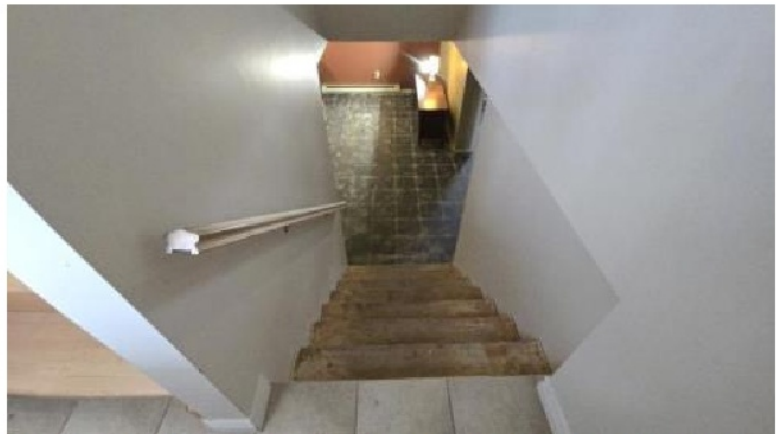
### CAGE ESCALIERS

Des dommages sont visibles sur la surface des marches ou du palier.  
Réparer les dommages à la finition des marches.

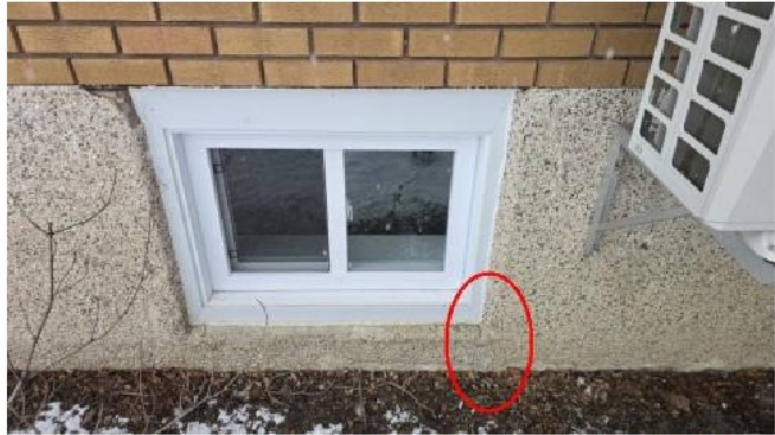
AVIS: Deux fissures de fondation sont observées. Risque d'infiltration d'eau. Il est fortement recommandé de vérifier et colmater toutes les fissures, car celles-ci sont susceptibles de causer des infiltrations d'eau au sous-sol. Avant de signer la levée de vos conditions de votre offre d'achat. Nous vous recommandons de consulter un entrepreneur spécialisé en réparation de fissures de fondation pour obtenir son opinion sur les fissures présente sur la fondation et vous, suggérons d'obtenir une soumission concernant les travaux à compléter, et ce, avant la levée des conditions d'achat. Cela vous permettra d'avoir une évaluation des coûts et de pouvoir planifier des mises à niveau futures.

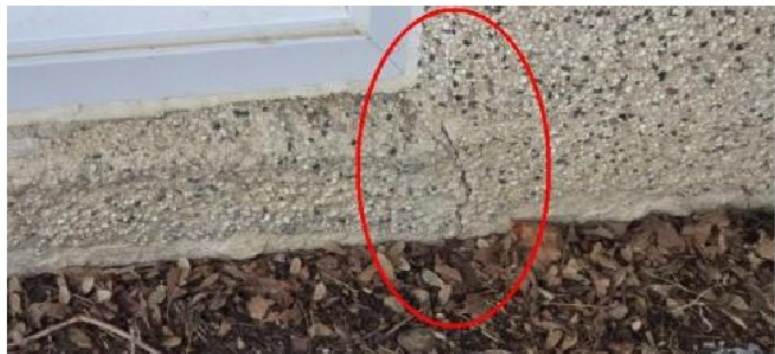
Fissures de fondation sont observées.

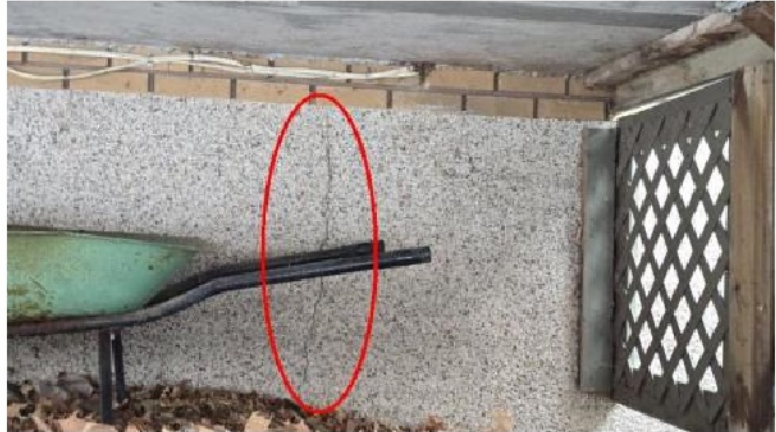
Fissures de fondation sont observées sous la terrasse.

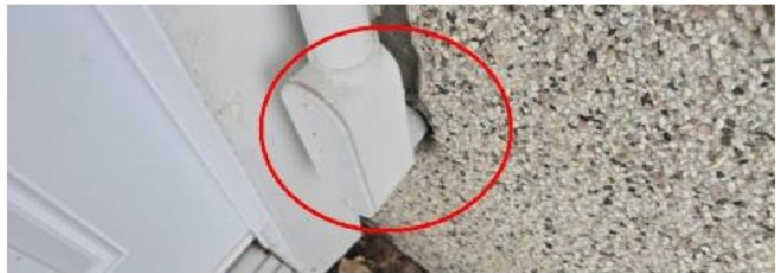
Un trou non colmaté est visible sur la fondation. Risque d'infiltration d'eau. Suite à la prise de possession, faire colmater l'ouverture dans le mur de fondation.

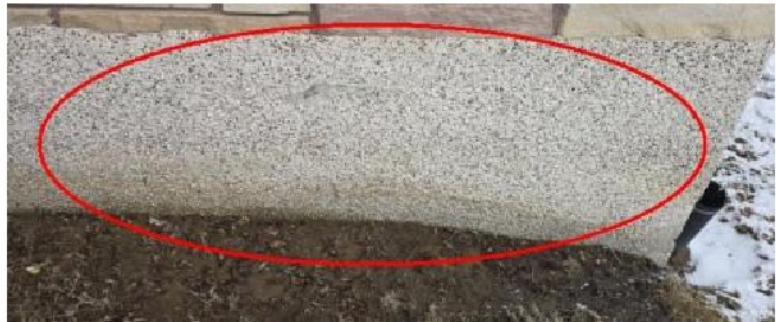
Le crépi est endommagé. Suite à la prise de possession, faire identifier et réparer la cause le crépi endommagé là ou nécessaire.

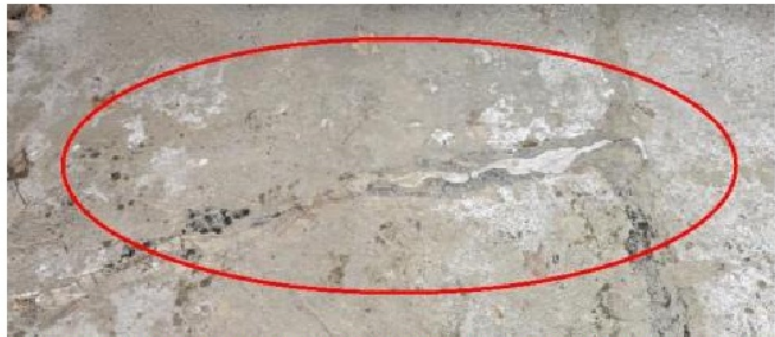
Des fissures et soulèvement ont été observés sur le plancher du garage. Un vide est perceptible sous la dalle.  
Avant de prendre votre décision d'achat. Une vérification sera requise pour déterminer la cause et l'envergure du vide sous la dalle. Faire une estimation du coût des réparations nécessaires selon les recommandations et établir un échéancier pour exécution des travaux, et ce, avant la levée des conditions d'achat.

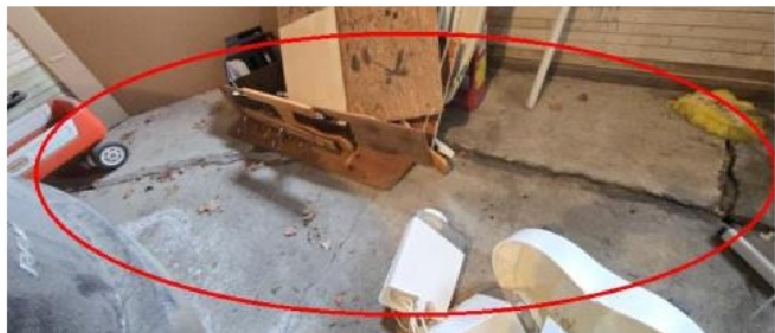
Des fissures et soulèvement ont été observés sur le plancher du garage. Un vide est perceptible sous la dalle.

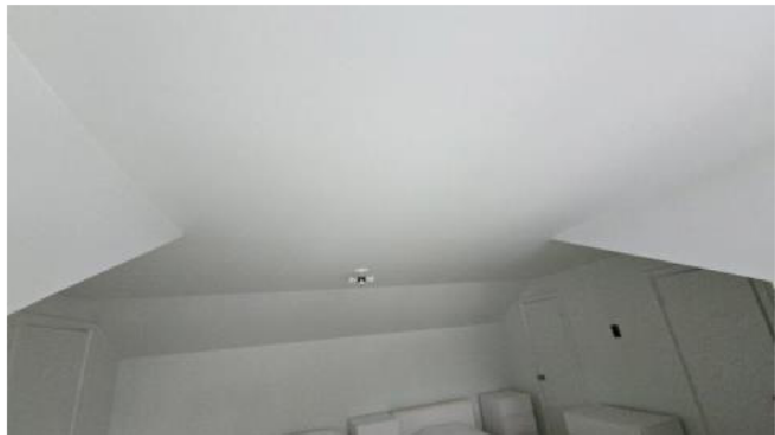
*SOUS TOIT 2 (Structure)*

Aucune trappe d'accès. Il est nécessaire d'avoir un accès aux entretoits. Avant de prendre votre décision d'achat, demander au vendeur des informations supplémentaires sur le type d'isolant installé et des photos sur la condition des composantes des l'entretoits pour confirmer leur bonne condition, Demander au vendeur de faire installer une trappe d'accès selon les règles de l'art a toutes les sections des entretoits de la maison. Une inspection additionnelle sera nécessaire aussitôt que la trappe d'accès sera faite pour vérifier les composantes structurelles, l'isolation et la ventilation.

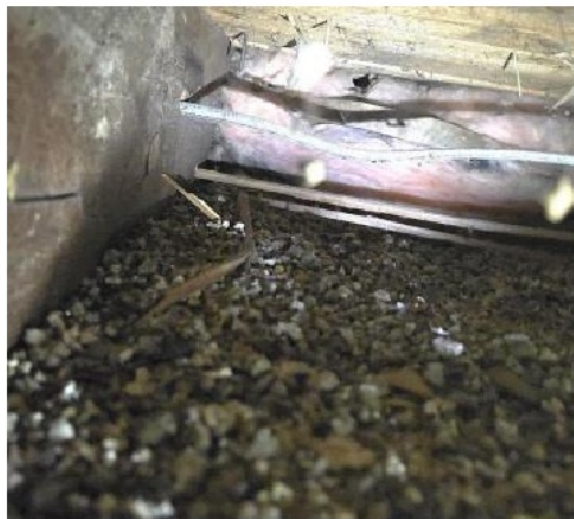
Présence de vermiculite de marque Zonolite dans le haut des murs extérieurs et sous les planches du plancher.

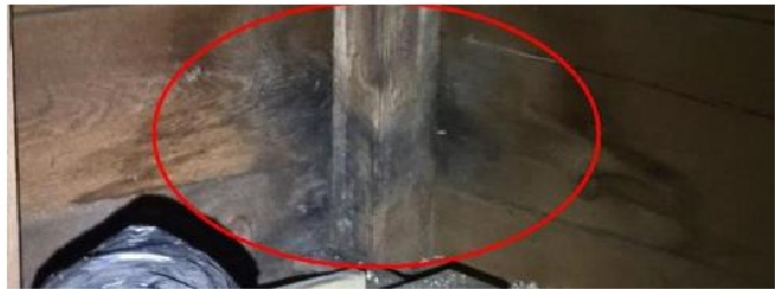
Des traces de moisissure sont visibles sur le support du revêtement de la toiture. Le conduit d'évacuation de la salle de bain évacue sur le soffite sans clapet à favoris la formation de condensation sur le support de toiture durant les mois d'hiver.  
À la prise de possession de la maison. Faire nettoyer toutes les présences de moisissures en prenant les précautions nécessaires et là ou nécessaire remplacer les sections du revêtement endommagé.

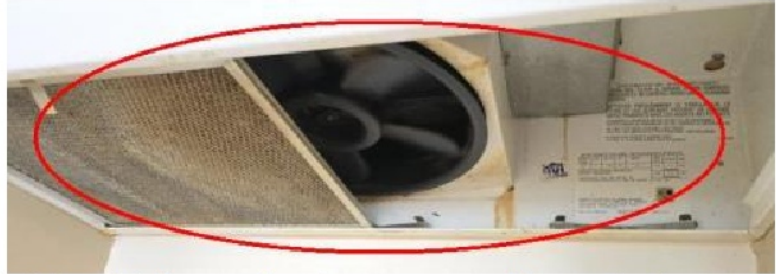
### CUISINE

La hotte de la cuisinière semble de type avec un filtre au charbon. Efficacité douteuse de la hotte. Déterminer la cause du problème et faire les correctifs nécessaire.

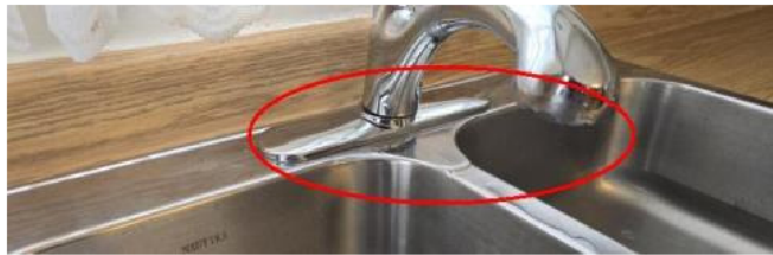
Le robinet de l'évier de la cuisine a une fuite.  
Plombier requis pour réparer la fuite du robinet.

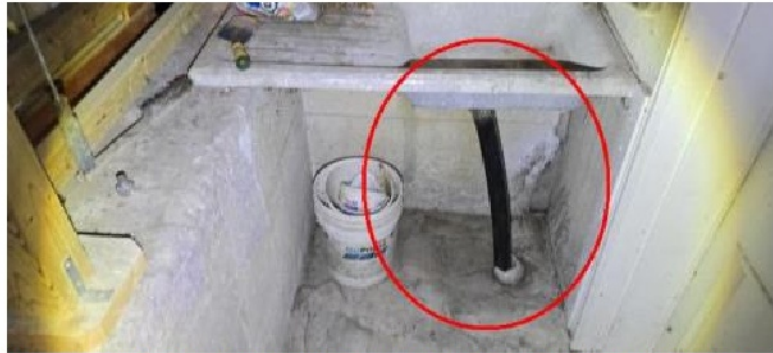
Installation artisanale des tuyaux d'eau usés. Risque de refoulement des eau du drain et de dommage aux composantes du sous-sol  
Avant de signer la levée de vos conditions de votre offre d'achat. Nous vous suggérons de contacter un plombier afin qu'il évalue l'état des tuyaux de la conduite d'eau usée et que vous obteniez une estimation pour les travaux de mise à niveau avant la levée de la condition d'achat. Une fois que la propriété aura été acquise, vous pourrez appeler un plombier pour qu'il effectue les réparations et modifications nécessaires.

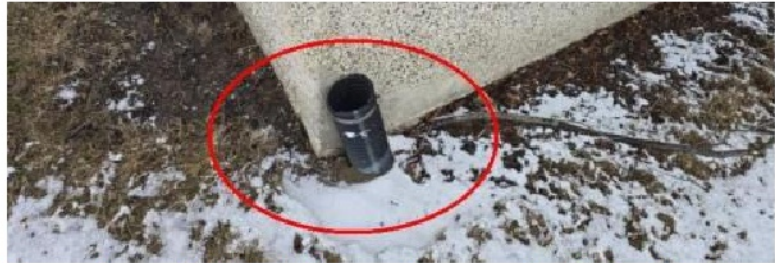
Un drain français aurait été installé vers plus ou moins 1992 selon les informations de la déclaration du vendeur. Une sortie d'un tuyau de drain est visible le long de la fondation. Il est possible que le tuyau soit un accès à une cheminée de drain français. Risque de chute de débris dans le tuyau qui pourrait boucher le drain français s'il y est relié. Nous vous recommandons de consulter un expert en drain français pour obtenir son opinion sur sa condition et des modifications à effectuer. De plus nous vous suggérons d'obtenir une soumission concernant les travaux si recommandés, et ce, avant la levée des conditions d'achat. Cela vous permettra d'avoir une évaluation des coûts et de pouvoir planifier des mises à niveau futures.

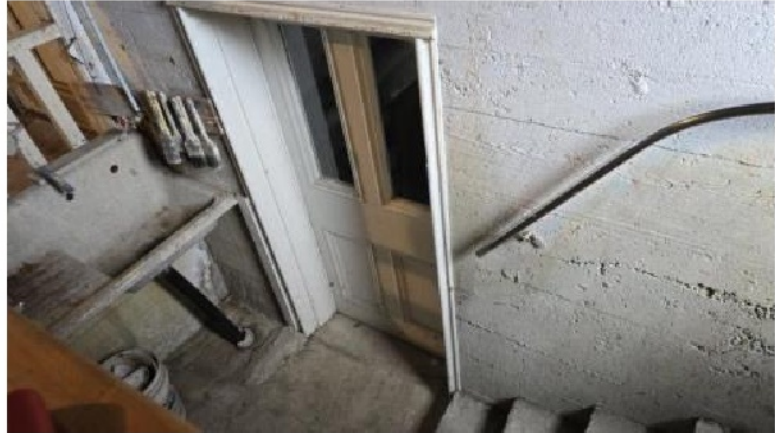
La porte d'accès au garage est endommagées, non coupe-feu et ne se referment pas automatiquement. La porte doit se fermer automatiquement afin de garder l'espace du garage étanche à la maison contre les gaz, la fumée et le feu.

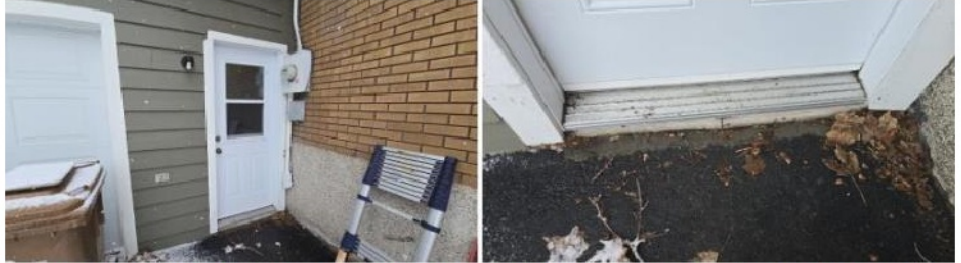
Le joint sous le seuil de porte est ouvert. Risque d'infiltration d'eau. Réparer ou faire le joint sous le seuil de la porte.
