## RAPPORT D'INSPECTION

### PRÉ-ACHAT

#### ADRESSE DU BÂTIMENT INSPECTÉ

36 Rue Roy, St-Pie, Qc J0H 1W0.

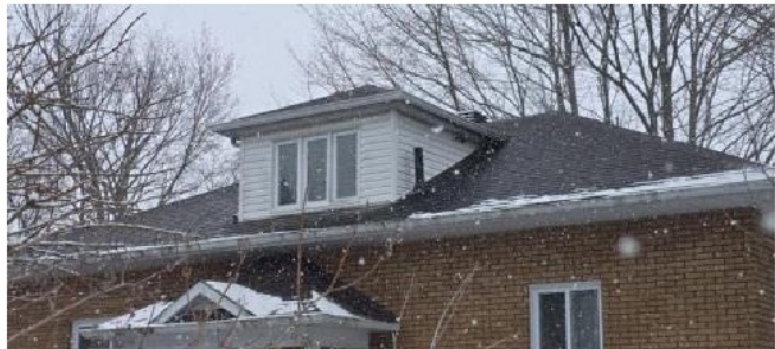
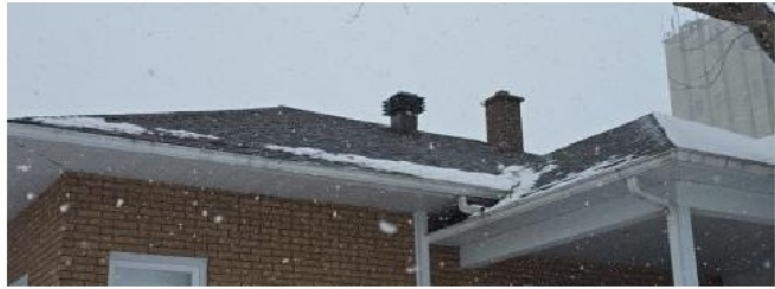
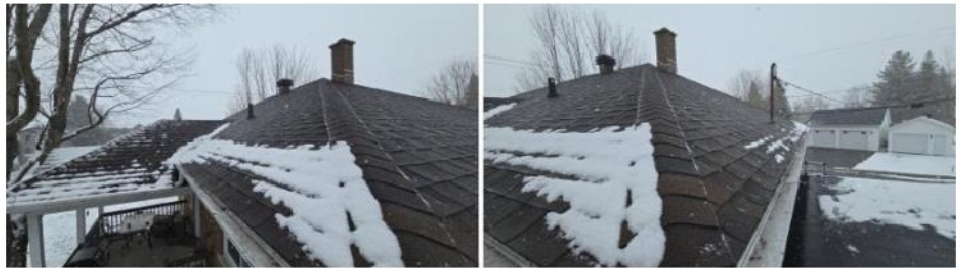
La toiture est à quatre versants.  
La toiture est recouverte de bardeaux d'asphalte.  
L'âge de la toiture est de 13 ans selon la déclaration du propriétaire.

La condition générale de la toiture semble bonne là où elle est visible. La condition des sections non visible peut être différente des sections visibles. Elles peuvent être plus endommagées. La toiture est une composante très importante du bâtiment. Il est donc primordial d'en connaître son état avant de conclure votre transaction, surtout si elle est susceptible d'avoir plus de 15 ans. La durée de vie d'une toiture est de 15 à 25 ans, selon sa qualité. Dès que possible et avant de signer la levée de vos conditions de votre offre d'achat. Faire vérifier la toiture par un spécialiste pour confirmer sa bonne condition.

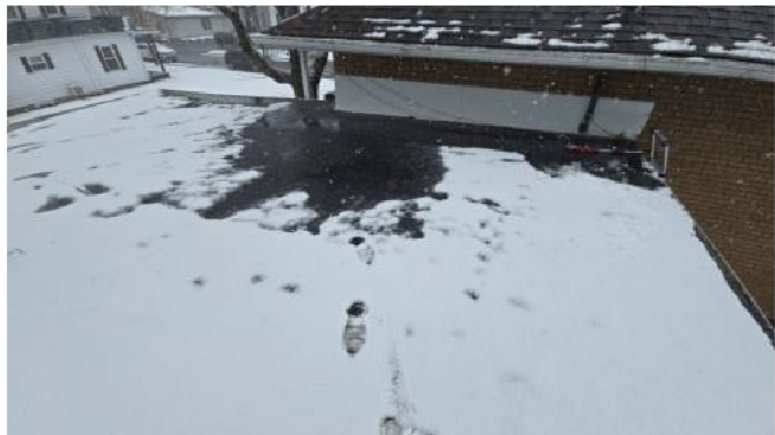
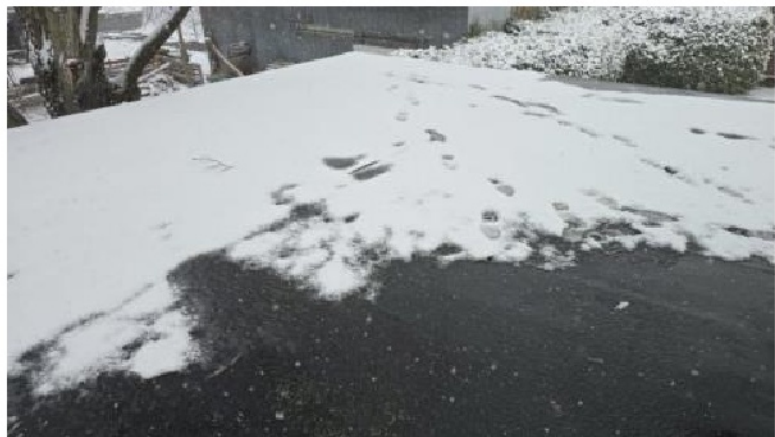
La toiture est de type membrane EPDM ou PTO  
L'âge de la toiture est de 15 ans selon la déclaration du propriétaire.

**AVIS:** La toiture n'a été que partiellement inspectée. La bordure de toit est endommagée, elle est déformée et la toiture est une composante très importante du bâtiment. Il est donc primordial d'en connaître son état avant de conclure votre transaction. Dès que possible et avant de signer la levée de vos conditions de votre offre d'achat. Faire examiner le toit par un expert pour identifier le matériau de couverture, son état et la durée de vie restante. Faire évaluer la bordure de toit et déterminer les mises à niveau nécessaires, en estimant leurs coûts et en établissant un calendrier pour leur réalisation.

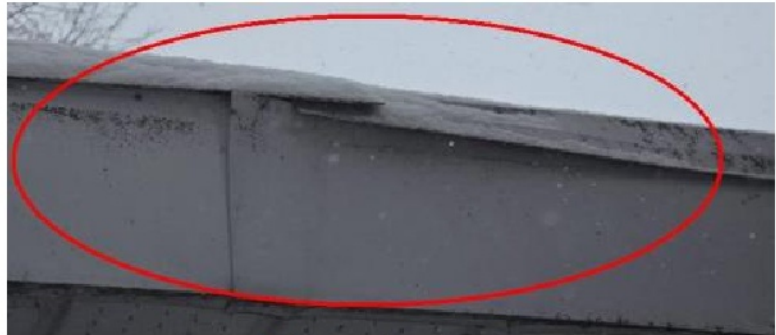
Des dommages sont observés à la bordure du toit.

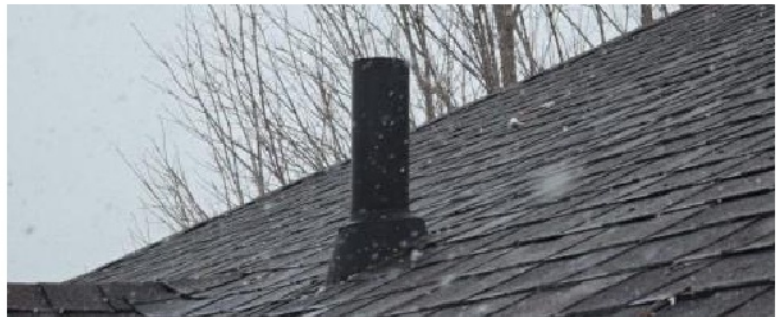
### ÉVENT D'ÉGOUT

Aucun indice de déficience significative observé

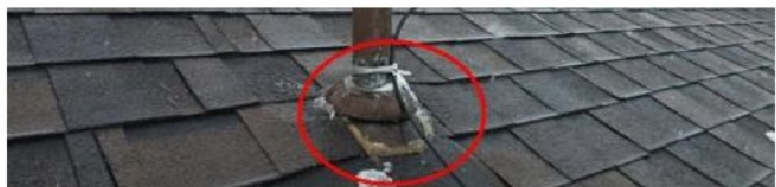
VENTILATEUR DE TOIT

Le solin du ventilateur est non accessible

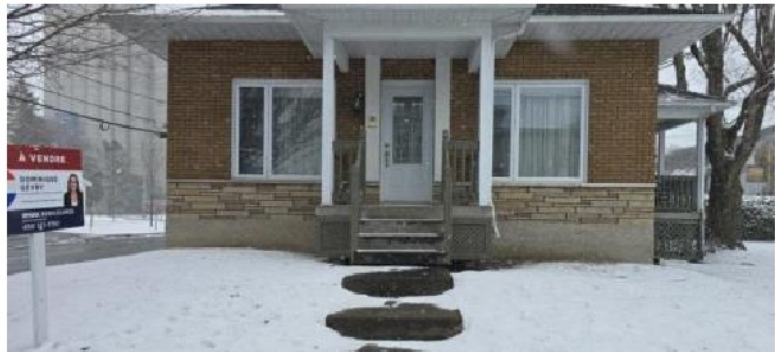
### PERRON AVANT

Le perron avant présente des défauts typique causé par une usure normale.

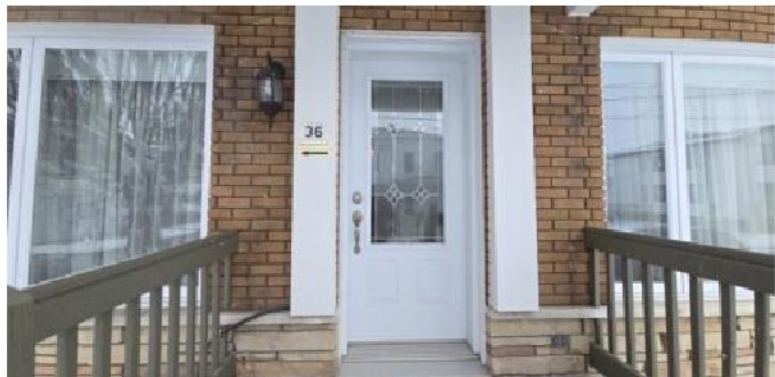
### PORTE AVANT

La porte présente des défauts typique causé par une usure normale.

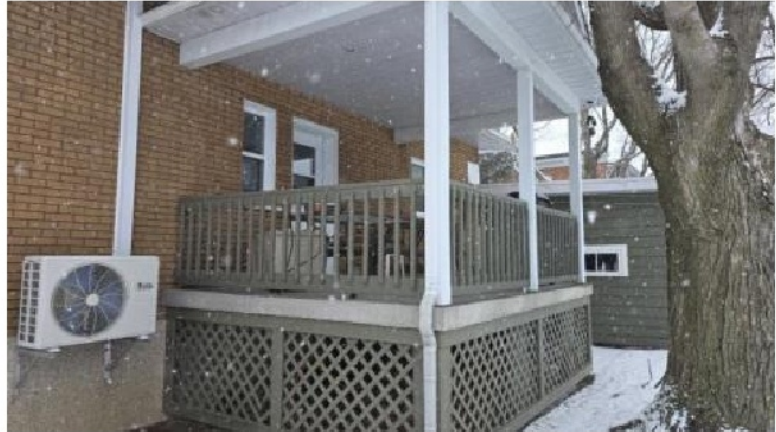
*PERRON LATÉRAL*

Le perron avant présente des défauts typique causé par une usure normale.

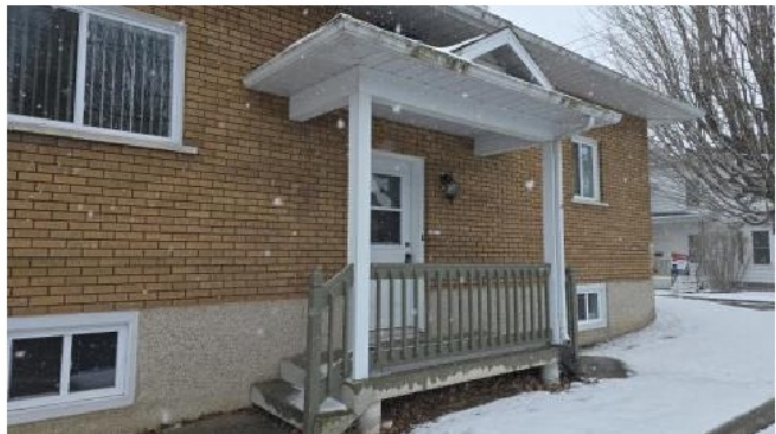
*PERRON LATÉRAL COTÉ RUE*

Le perron avant présente des défauts typique causé par une usure normale.

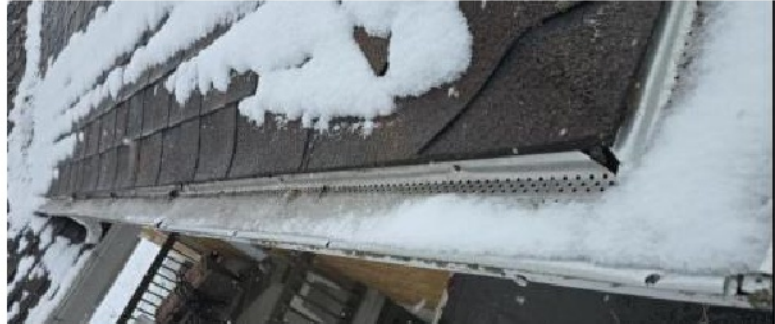
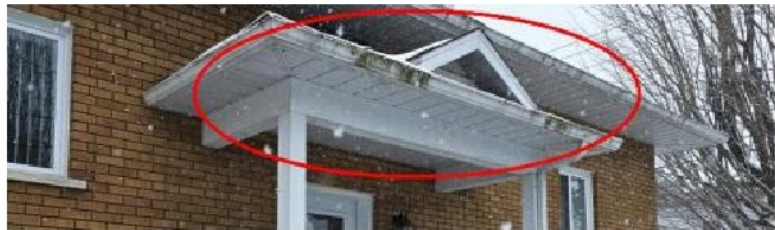
### GOUTTIÈRES

Des dépôts sont présents sur les grillages des gouttières, ce qui réduit leur efficacité et peut les bloquer.  
Dans les semaines suivant la prise de possession de la maison, faire nettoyer les grillages des gouttières.

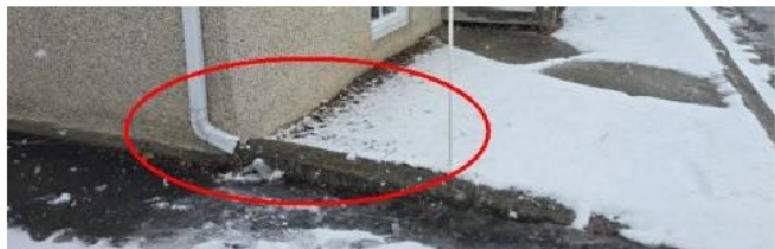
Les descentes de gouttières déversent leurs eaux au pied de la fondation. Ceci augmente l'apport d'eau au drain de fondation, les risques d'infiltration d'eau et l'humidité dans le sous-sol. Le déversement des eaux devrait se faire à 2 mètres du mur du bâtiment sur un terrain en pente positive. Installer des extensions de descentes de gouttières de 2 mètres et vérifier l'écoulement des eaux pour que la pente du terrain éloigne l'eau de la fondation.

Vérifier auprès de la municipalité pour connaître la réglementation qui s'applique.

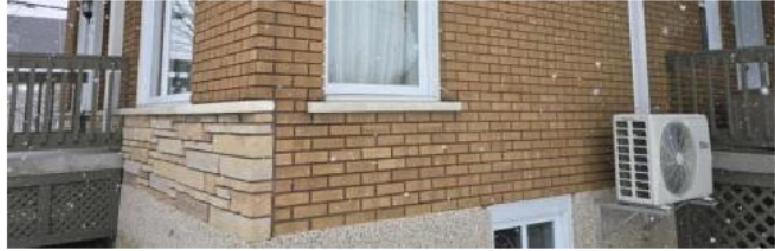
## REVÊTEMENT DE BRIQUES

Aucune chantepleure n'est observée sur la maçonnerie lors de la construction, car il n'était pas dans les habitudes des maçons d'installer des chantepleures au bas des murs de maçonnerie, sous les allèges et au-dessus des fenêtres. Cette technique est plus récente?; les constructeurs ont commencé à l'intégrer qu'à partir des années 80, que la mise en place des chantepleures s'est répandue. L'absence de chantepleure peut également signifier que la maison a plus de 50 ans . Cependant ceci n'est pas irrémédiable puisqu'il est possible de créer des chantepleures sur un mur, et ce, même plusieurs années après sa construction. Il faudra cependant vérifier que l'absence de chantepleure durant toutes ces années ait engendré des dégâts. N'essayez certainement pas d'y remédier par vous-même en perçant le mur. L'arrière du parement est composé de membranes et solins qui peuvent être facilement abimés lors du percement du joint de mortier. Adressez-vous plutôt à un briqueteur-maçon professionnel qui pourra effectuer des vérifications nécessaires pour déterminer les réparations de mise à niveau à effectuer sur la maçonnerie, et qui sera en mesure de vous dire si des modifications sont requises. Nous vous suggérons d'obtenir une soumission concernant les travaux à effectuer avant la levée des conditions d'achat.

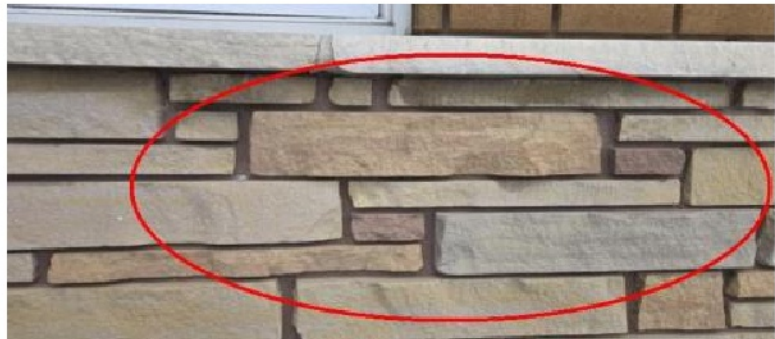
Des fissures ont été observées sur les murs de briques ou de pierres de la maison. Risque d'infiltration d'eau dans l'enveloppe du bâtiment. Avant de signer la levée de vos conditions de votre offre d'achat. Nous vous recommandons de consulter un maçon afin de déterminer la cause des fissures et d'obtenir son opinion sur les modifications à apporter. De plus nous vous suggérons d'obtenir une soumission concernant les travaux à compléter, et ce, avant la levée des conditions d'achat. Cela vous permettra d'avoir une évaluation des coûts et de pouvoir planifier des mises à niveau futures selon les recommandations du maçon.

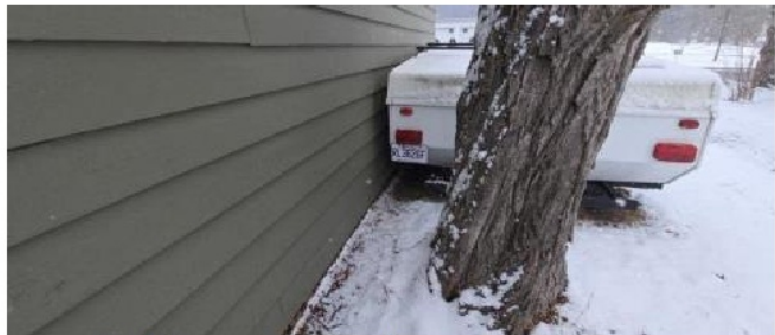
Le revêtement de clins de bois est d'origine de la maison, il a été installé selon les recommandations de l'époque. Aucune ventilation sous le revêtement de clins de bois. Des sections du revêtement sont en contact avec le sol. La ventilation sous le revêtement a pour fonction d'assurer la ventilation et diminuer les risques de dommages causés par la présence de condensation ou de présence d'eau.

Des objets ont limité l'inspection du revêtement de bois.

Avant de signer la levée de vos conditions de votre offre d'achat. Nous vous recommandons de consulter un entrepreneur spécialisé en revêtement de bois afin d'obtenir son opinion sur les modifications à apporter. De plus nous vous suggérons d'obtenir une soumission concernant les travaux à compléter, et ce, avant la levée des conditions d'achat. Cela vous permettra d'avoir une évaluation des coûts et de pouvoir planifier des mises à niveau futures.

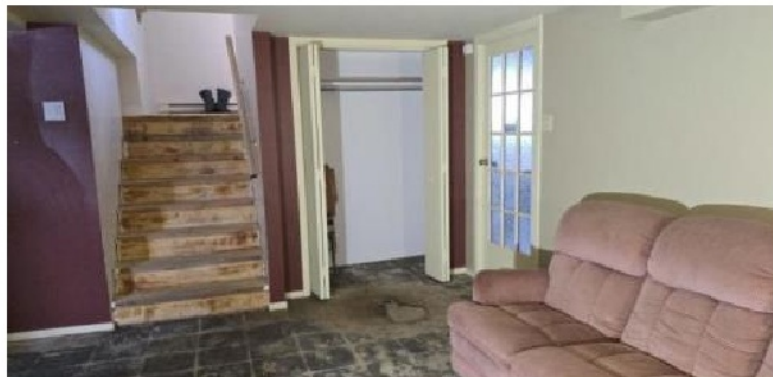
Des meubles et ou des effets personnels se trouvant dans la pièce ont limité son inspection.

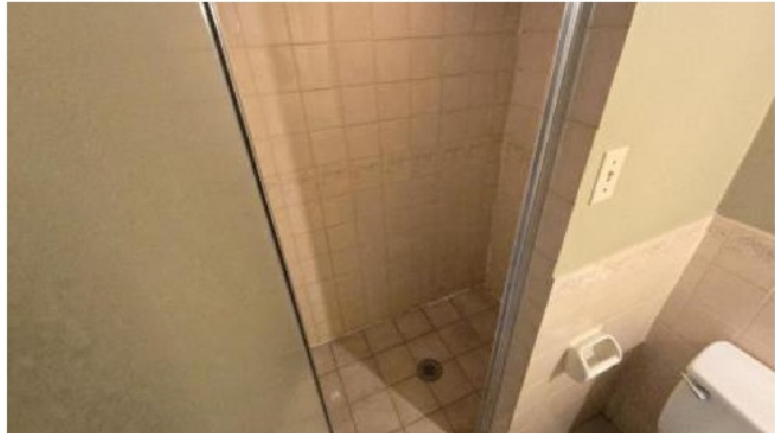
Des indices visibles de déficience ont été observés au moment de l'inspection. Avant de signer la levée des conditions de votre offre d'achat. Nous vous recommandons de consulter un entrepreneur en finition intérieure pour connaître son opinion sur l'état de la pièce et obtenir une soumission des travaux à effectuer, et ce, avant la levée des conditions d'achat. Voir les recommandations contenues dans la section intérieur du rapport

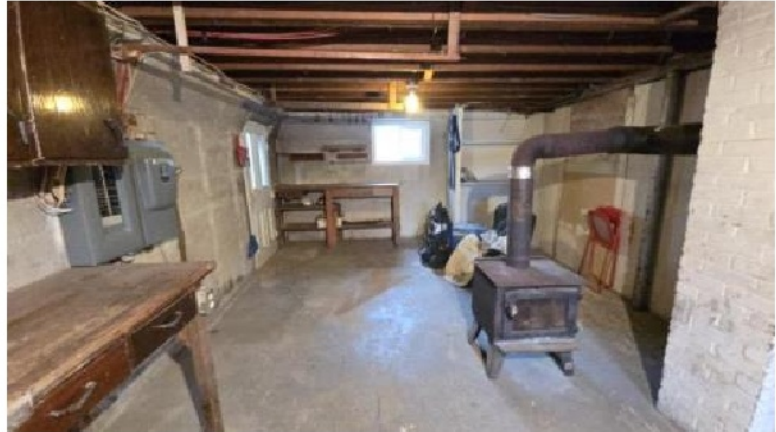
## SALLE D'EQUIPEMENT

La pièce n'est pas aménagée.

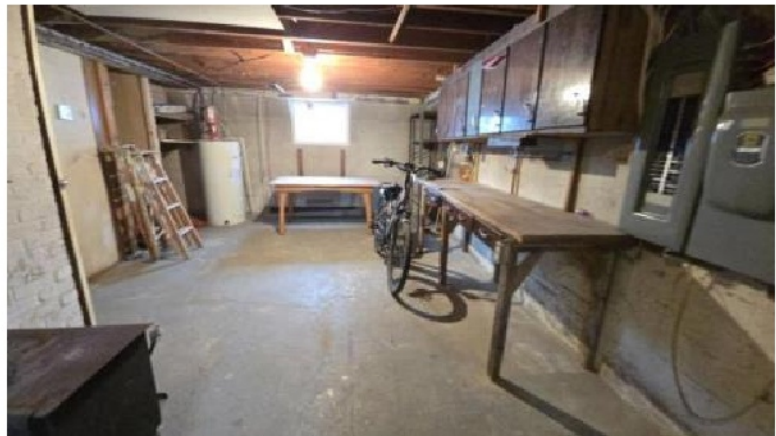
Des objets se trouvant dans la pièce ont limité son l'inspection.

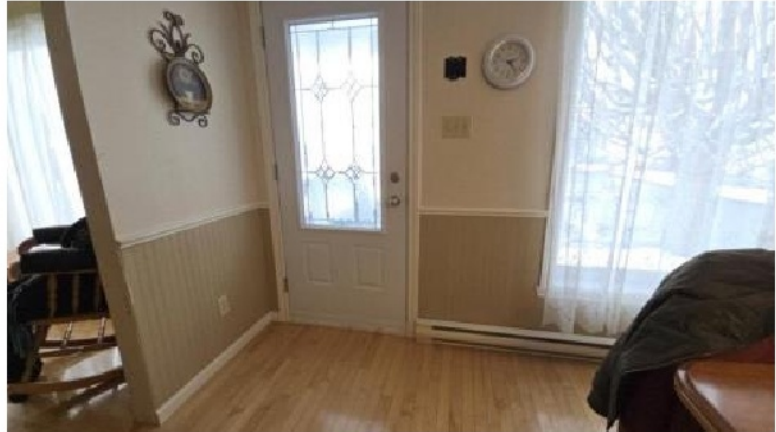
### PORTIQUE

Aucun Indice visible de déficience significative n'a été observé au moment de l'inspection.

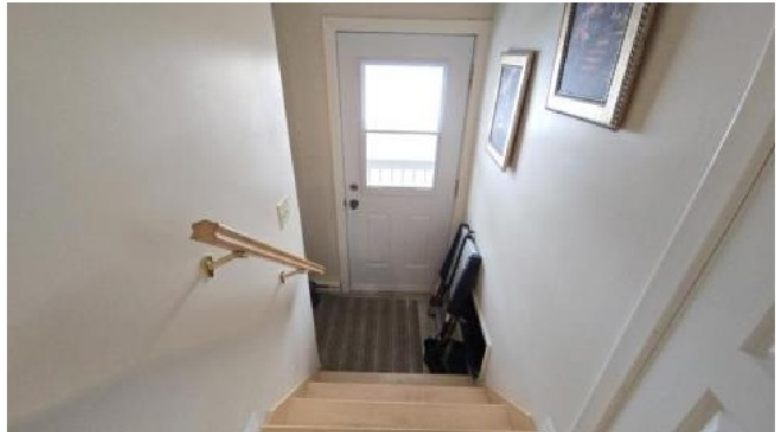
### PORTIQUE LATÉRAL

Aucun Indice visible de déficience significative n'a été observé au moment de l'inspection.

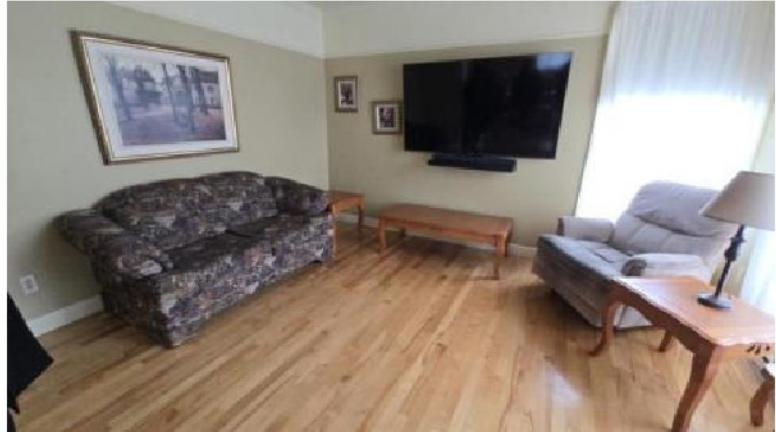
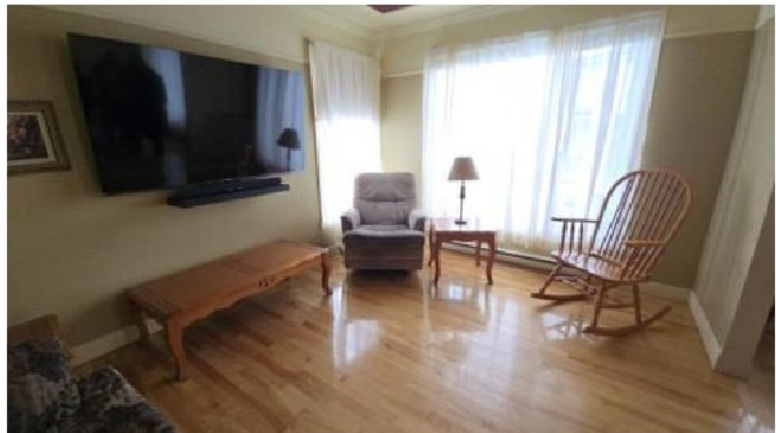
## SALON

Aucun indice visible de déficience significative n'a été observé au moment de l'inspection.

Des meubles et ou des effets personnels se trouvant dans la pièce ont limité son inspection.

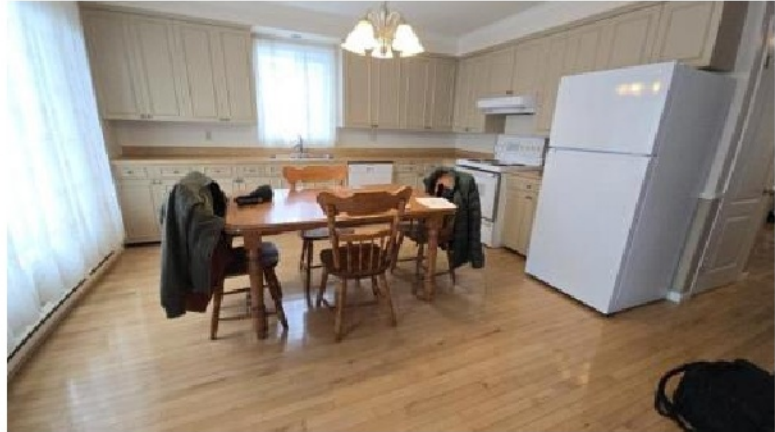
## CUISINE

La condition générale de la pièce est époque.

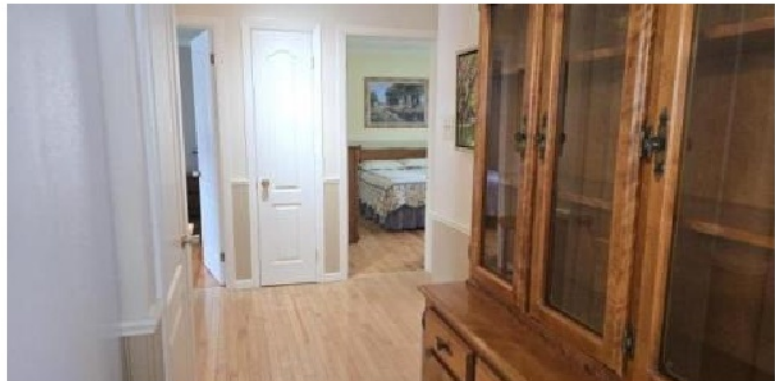
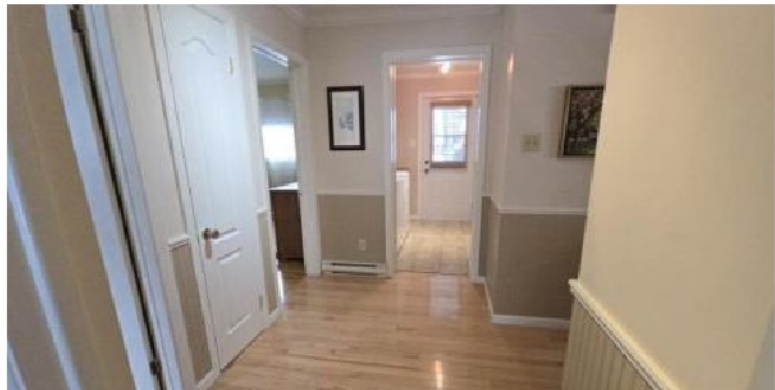
## CORRIDOR ET AUTRES ESPACES

Aucun indice visible de déficience significative n'a été observé au moment de l'inspection.

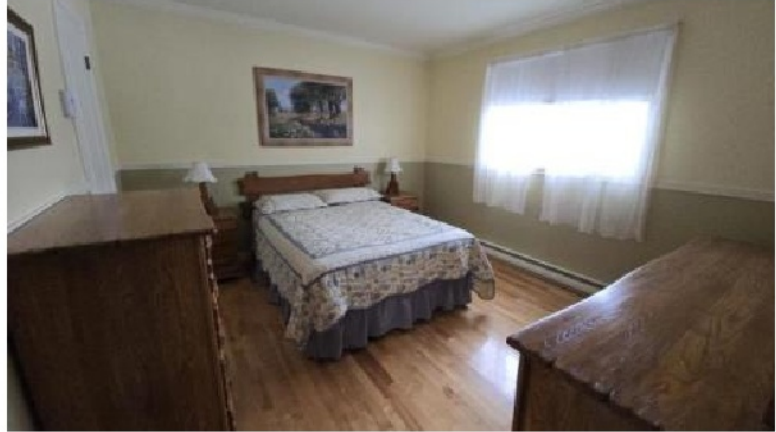
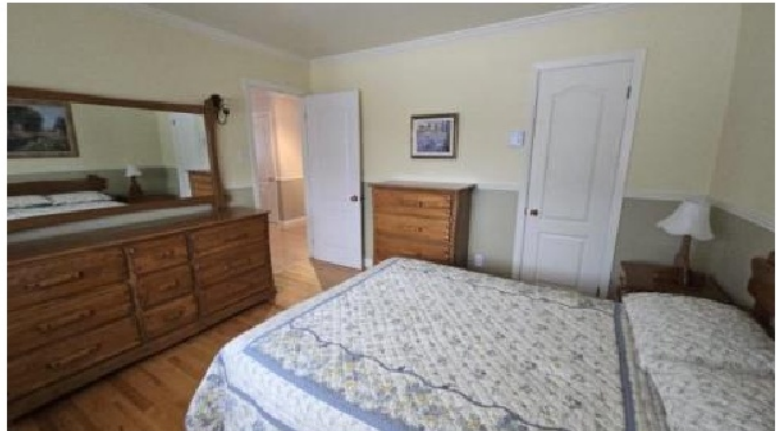
## CHAMBRE DES MAÎTRES

Aucun indice visible de déficience significative n'a été observé au moment de l'inspection.

Des meubles et ou des effets personnels se trouvant dans la pièce ont limité son inspection.

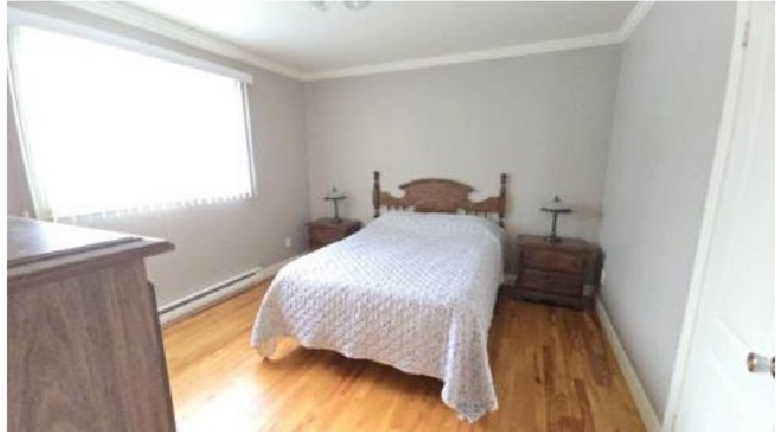
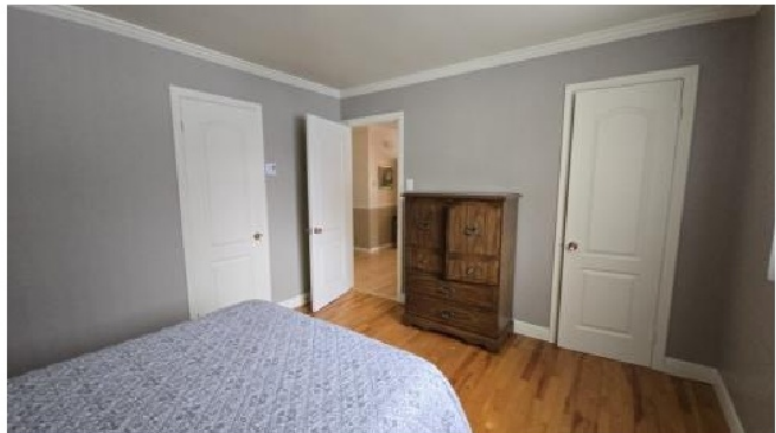
## CHAMBRE 2

Aucun indice visible de déficience significative n'a été observé au moment de l'inspection.

Des meubles et ou des effets personnels se trouvant dans la pièce ont limité son inspection.

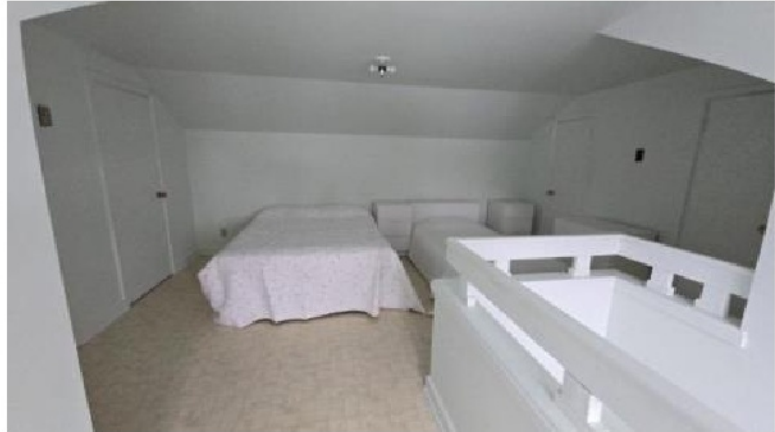
### CHAMBRE ÉTAGE

Aucun Indice visible de déficience significative n'a été observé au moment de l'inspection.  
Des meubles et ou des effets personnels se trouvant dans la pièce ont limité son inspection.

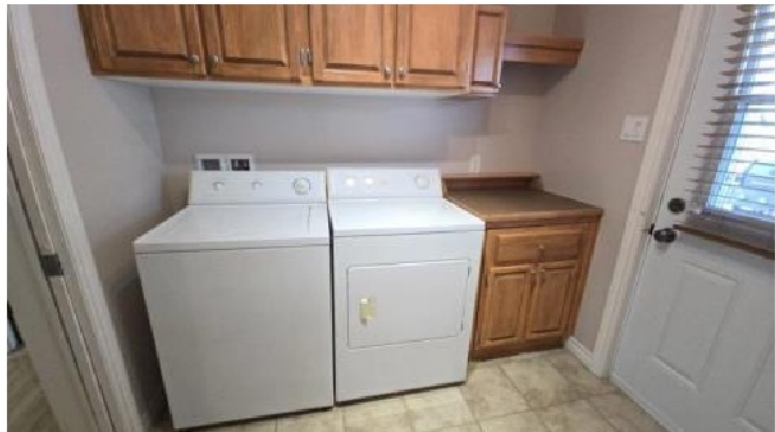
### SALLE DE LAVAGE

Aucun Indice visible de déficience significative n'a été observé au moment de l'inspection.  
Des objets se trouvant dans la pièce ont limité son l'inspection.

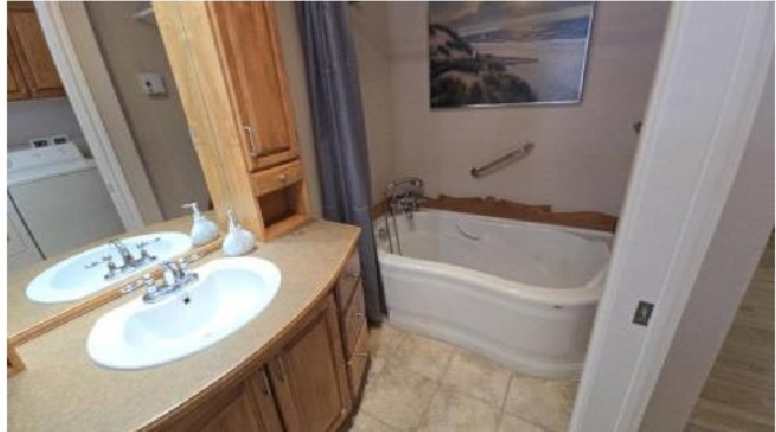
*SALLE DE BAIN RDC*

Aucun indice visible de déficience significative n'a été observé au moment de l'inspection.

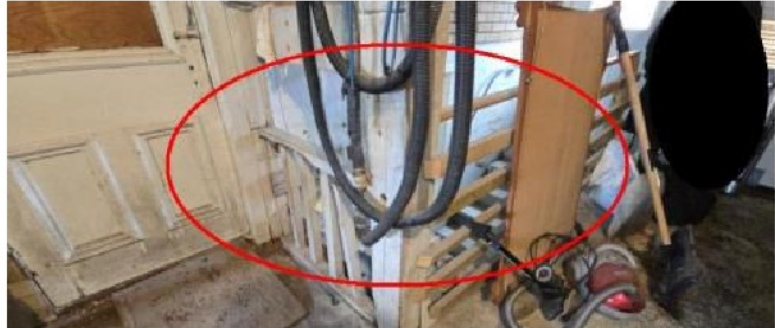
Non sécuritaire pour les enfants. Les barreaux du garde corps sont horizontaux?; les balustres doivent être à la verticale.  
À la prise de possession, faire immédiatement modifier le garde-corps pour le rendre sécuritaire.

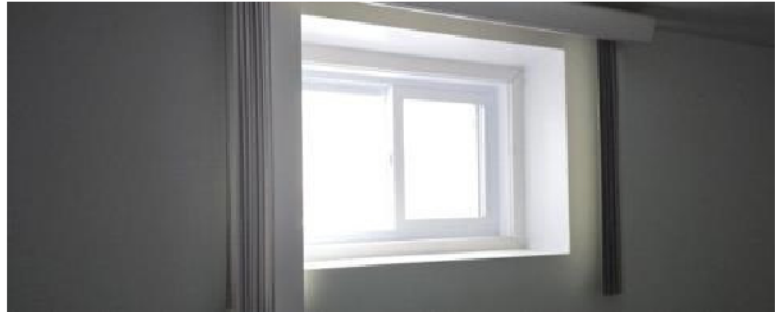
### CHAMBRE 1 SOUS-SOL

Nous avons observé que la fenêtre de la chambre à coucher n'a pas une ouverture dégagée suffisante pour servir de sortie de secours en cas d'urgence. Les dimensions minimales requises sont de 0,35 m<sup>2</sup> (3,7 pi<sup>2</sup>) sans aucune dimension sous 38 cm (15 po). Elle doit aussi s'ouvrir de l'intérieur, sans clé, sans outil, sans connaissance spéciale et sans qu'il ne soit nécessaire d'enlever un châssis ou pièces de quincaillerie. Bien que peut être non obligatoire selon l'année de la construction de votre bâtiment, nous vous recommandons de retenir les services d'une entreprise spécialisée en portes et fenêtres afin d'évaluer les correctifs requis et les coûts reliés, si vous envisagez utiliser cette pièce comme chambre à coucher. Dès la prise de possession, faire corriger immédiatement pour la sécurité des occupants.

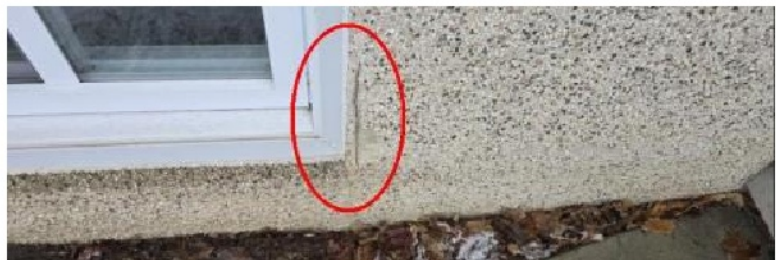
Le crépi est endommagé. Suite à la prise de possession, faire identifier et réparer la cause le crépi endommagé là ou nécessaire.

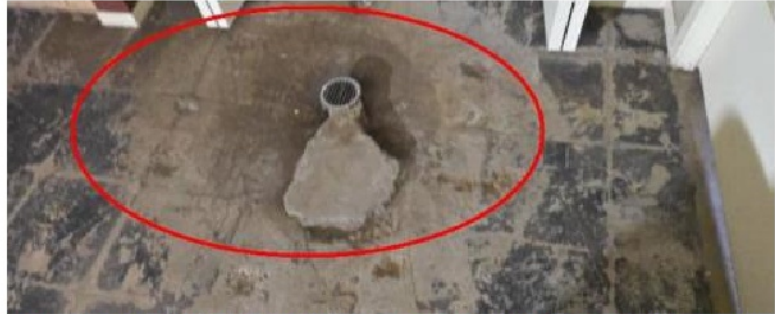
SOUS-SOL (structure)

Domage observé sur la dalle de béton près du drain de plancher. Dans les semaines suivant la prise de possession de la maison, prévoir un budget pour faire effectuer les réparations jugées nécessaires à la dalle de béton.

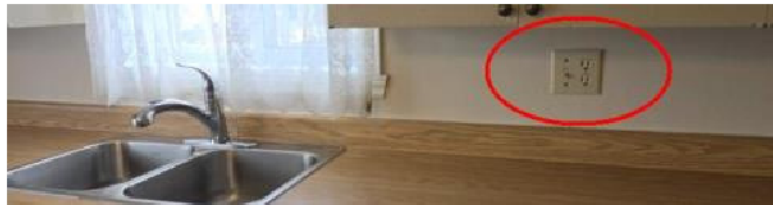
#### CUISINE

Prise sans disjoncteur DDFT. Toutes les prises situées à moins d'un mètre d'une source d'eau se doivent d'être protégées par un disjoncteur DDFT.  
Remplacer la prise sans protection par une prise DDFT.

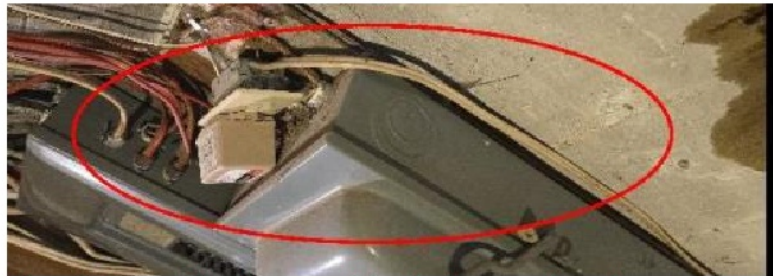
### SALLE D'EQUIPEMENT

L'installation de filage électrique est faite de façon artisanale.  
Avant de prendre votre décision d'achat, faire appel à un électricien afin de déterminer les anomalies au filage et faire une estimation du cout des travaux correctifs. Faire un échéancier des travaux.

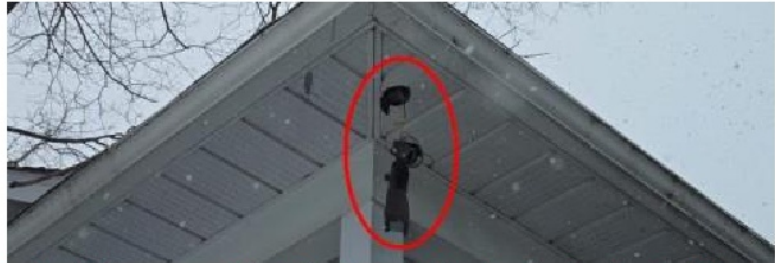
**AVIS;** Le luminaire est mal fixé. Corriger la fixation du luminaire. Risque de court-circuit.  
Besoin de travaux immédiats : faire appel à un électricien pour vérifier et installer un nouveau luminaire.

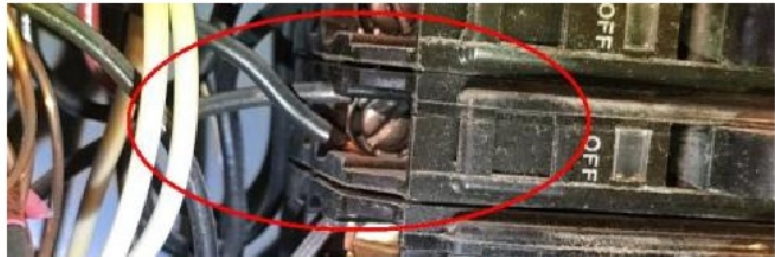
Fils en double sur un disjoncteur. Installation artisanal. A la prise de possession, faire appel a un électricien dédoubler les fils au(x) disjoncteur(s). Faire appel à un électricien pour corriger l'installation.

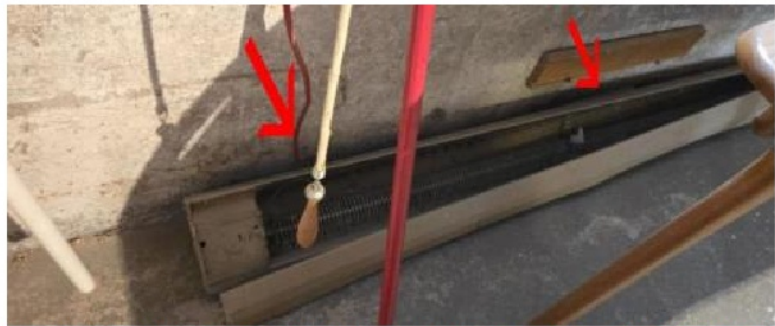
#### SALLE D'EQUIPEMENT

La plinthe est mal fixée et le fil est exposé. Fixer la plinthe de chauffage et faire l'installation du filage afin qu'il soit adéquatement protégé selon les règles de l'art.

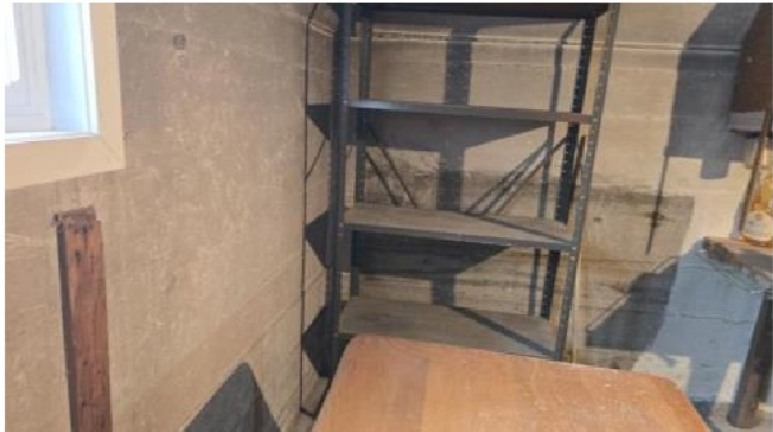
Aucune isolation sur les murs de fondation.

Un isolant est installé sur une vieille fondation de béton de l'intérieur. Ceci peut emprisonner l'humidité dans la fondation et encourage une détérioration plus rapide du béton. Il est préférable quand ces possibles d'isolés la fondation de l'extérieur et installer une membrane et un drain français pour maintenir la fondation dans des conditions optimales pour la préservé. Lors de prochains travaux d'excavation ou de réparation de la fondation à l'extérieur ou lors de l'installation d'un drain français. Faire appel a un spécialiste en isolation pour évaluer la possibilité d'isoler la fondation de l'extérieur et planifier un échéancier pour exécution des travaux recommandé.

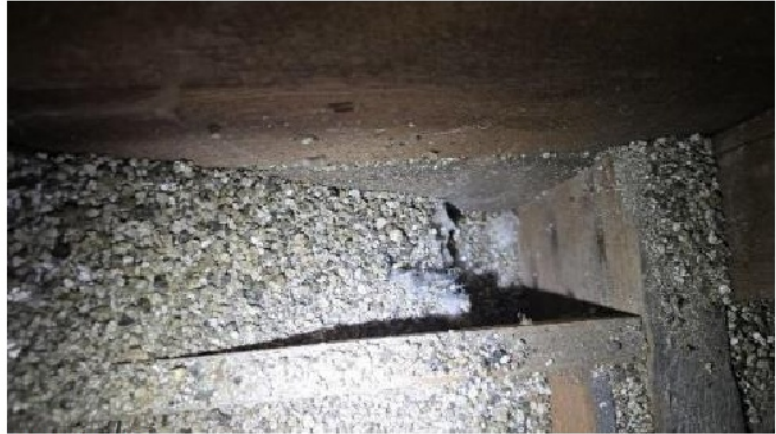
Présence de vermiculite de marque Zonolite dans entretoit. Dans le haut des murs extérieurs et sous les planches du plancher. Il est impossible de mesurer l'ampleur de sa présence dans les murs extérieurs.

Avant de signer la levée de vos conditions de votre offre d'achat, si la vermiculite contient de l'amiante, nous vous recommandons de consulter un entrepreneur spécialisé en décontamination de produits contenant de l'amiante pour vérifier l'ampleur de sa présence dans l'entretoit et dans les murs extérieurs et pour obtenir son opinion sur les travaux à effectuer. Nous vous suggérons aussi d'obtenir une soumission concernant les travaux à compléter avant la levée des conditions d'achat.

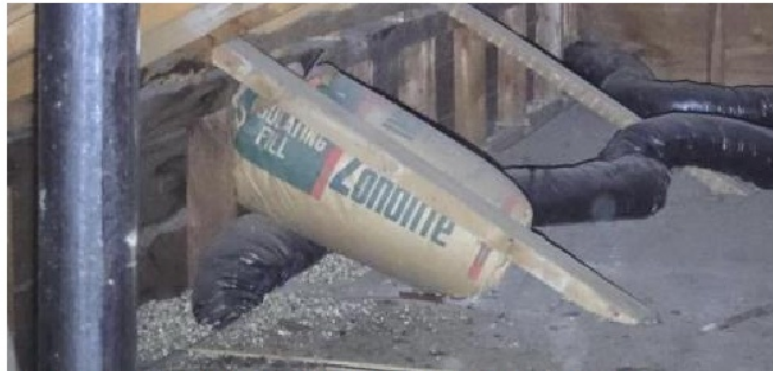
Présence de vermiculite de marque Zonolite dans entretoit.

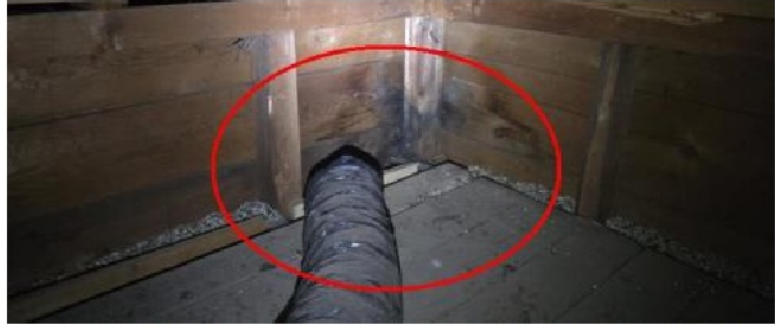
Le conduit d'évacuation de la salle de bain évacue dans l'entretoit. Le conduit de ventilation doit évacuer à l'extérieur.  
Suite à la prise de possession faire installer le conduit du ventilateur de la salle de bain vers l'extérieur.

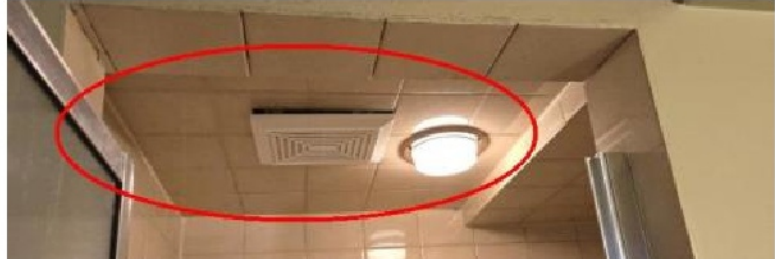
### SALLE DE BAIN (SOUS SOL)

Le ventilateur de la salle de bain est fonctionnel et installé au plafond de la douche un ventilateur situé dans la douche doit être alimenté par un circuit électrique protégé par un DDFT. Risque d'électrocution si mal installé ou défectueux.

Suite à la prise de possession, prévoir un budget pour faire appel à un électricien pour effectuer les modifications nécessaires pour protéger le circuit électrique du ventilateur selon la réglementation en vigueur.

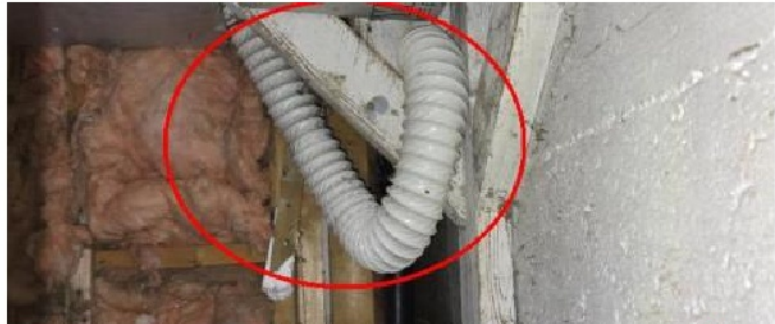
Aucune sortie extérieure visible du ventilateur de la salle de bain. À la prise de possession, vérifier la localisation de la sortie. S'il n'y a aucune sortie, installer une sortie extérieure avec un clapet.

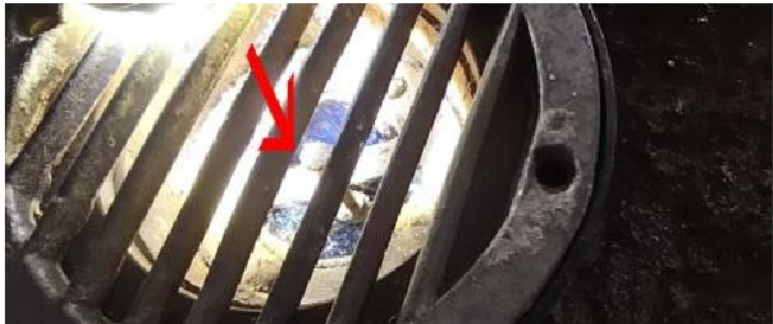
Un clapet anti-retour est présent dans le drain de plancher. Le clapet est défectueux. Risque de refoulement. À la prise de possession faire remplacer le clapet du drain de plancher.

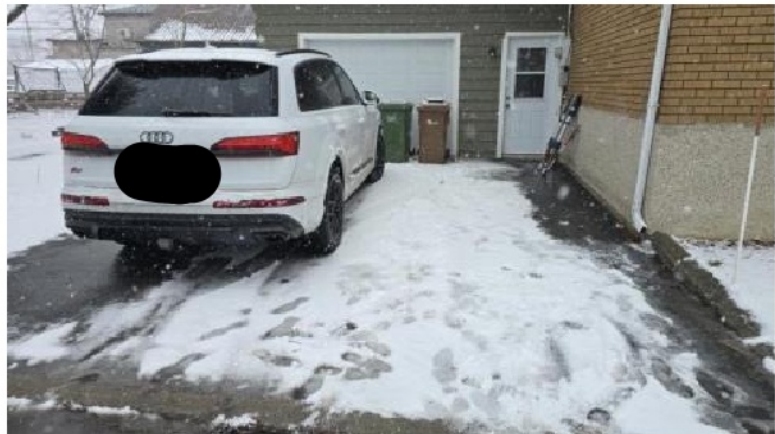
L'entrée de voiture est non visible à cause de la neige. Demander au vendeur de confirmer la bonne condition des composantes de l'entrée de voiture. Vérifier la condition de l'entrée de voiture lorsque les conditions le permettront et faire les correctifs nécessaires.

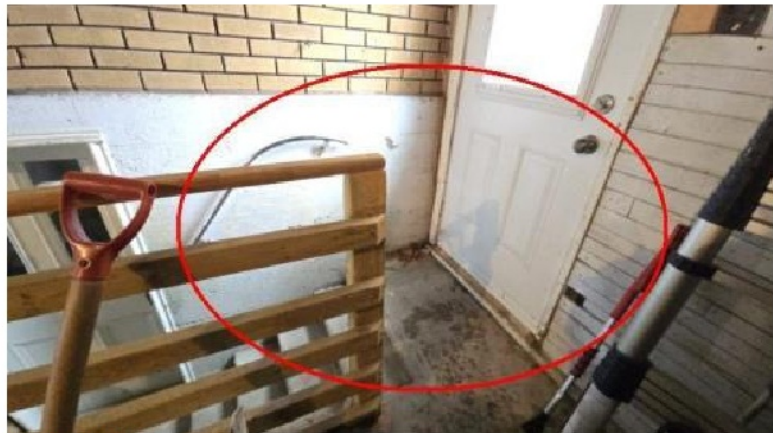
La porte de l'accès de l'extérieur s'ouvre vers l'intérieur près des marches qui donne accès au sous-sol. Risque de chute.

Nous vous recommandons de consulter un entrepreneur en aménagement intérieur pour obtenir son opinion sur les modifications à effectuer. De plus nous vous suggérons d'obtenir une soumission concernant les travaux à compléter, et ce, avant la levée des conditions d'achat. Cela vous permettra d'avoir une évaluation des coûts et de pouvoir planifier des mises à niveau futures.
